# Tilstandsrapport

322 - Butikk/forretningsbygning

Storgata 68, 8900 BRØNNØYSUND

Befaringsdato: 10.11.2025

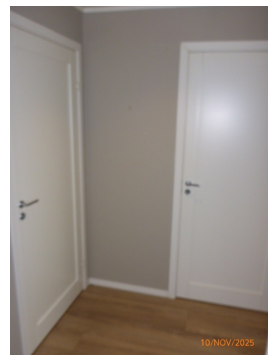
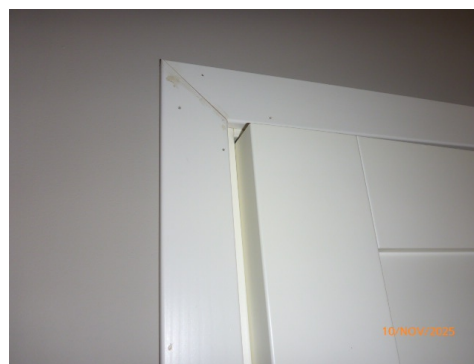
### Vurdering av avvik:

- Det er påvist avvik som tilsier at det bør foretas tiltak på enkelte dører.

Det bør foretas justering eller utbedring av dører som har avvik, for å sikre funksjonell bruk og forhindre økt slitasje eller skade på dør og karm. Manglende tiltak kan medføre at dørene ikke lukker ordentlig, subber i karmen eller får varige skader.

**Kostnadsestimat: Under 20 000**

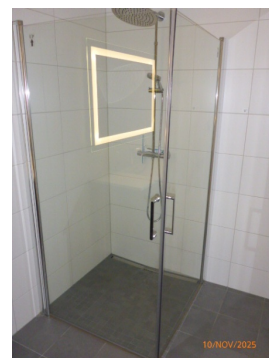
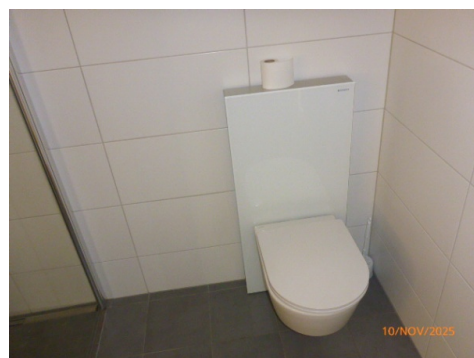
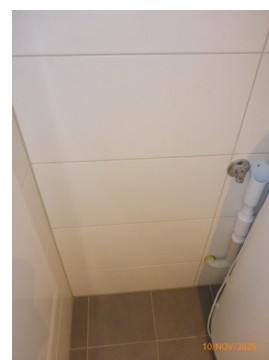
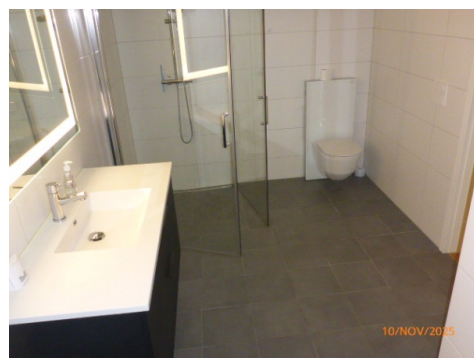
### ! TG 1 Sanitærutstyr og innredning

Rommet har innredning med underskap, servant og speil med belysning. Det er montert toalett, dusjvegg/-hjørne og opplegg for vaskemaskin.

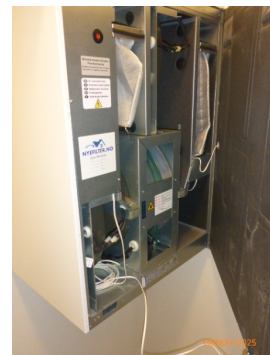
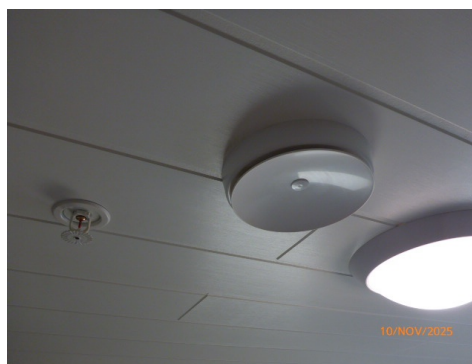
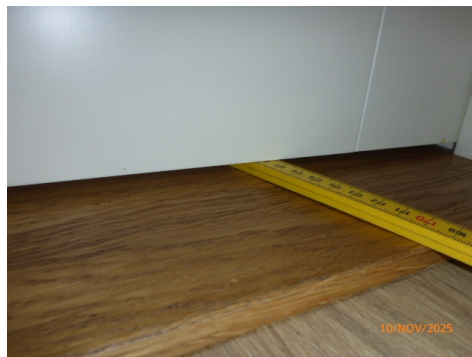
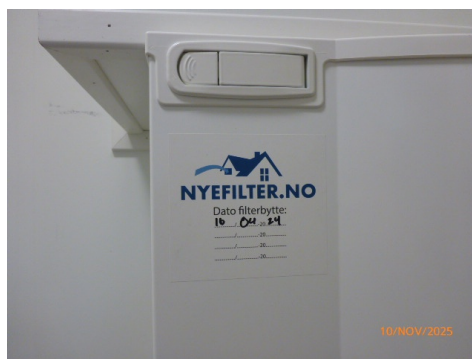
Filter i anlegget må skiftes jevnlig som en del av normalt vedlikehold, for å opprettholde god luftkvalitet og forhindre redusert effekt på ventilasjonen.

**Kostnadsestimat: Under 20 000**

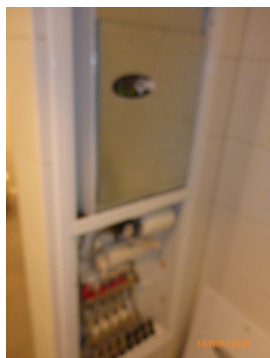
## ! TG 1 Varmtvannstank

Varmtvannstanken er på ca. 200 liter og plassert på bad/vaskerom.

Det bør innhentes dokumentasjon for drift og vedlikehold av anlegget, for å redusere usikkerhet om anleggets tilstand, utførelse og eventuelle servicebehov.

Manglende dokumentasjon gir økt risiko for feil bruk, mangelfullt vedlikehold og uforutsette kostnader ved fremtidige reparasjoner. Undertegnede har ikke fagspesifikk rørleggerkompetanse. Dersom det ønskes en grundig kontroll og vurdering av anlegget, anbefales det å kontakte autorisert rørlegger.
