# Tilstandsrapport

Enebolig

Forebakken 10, 4480 KVINESDAL

Befaringsdato: 03.11.2025

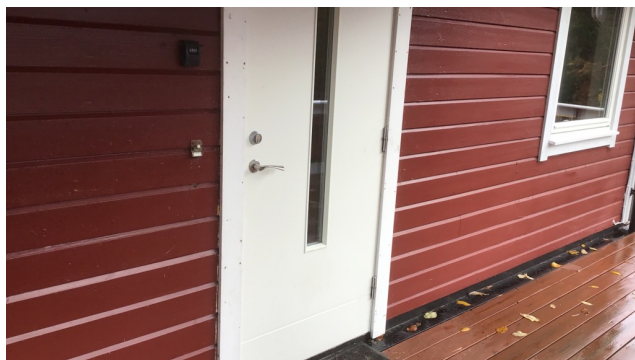
## TG 1 Dører

Malt ytterdør med glass og malt balkongdør med høy brystning  
Generelt har ytterdørene normal bruks slitasje og fungerte som tiltenkt

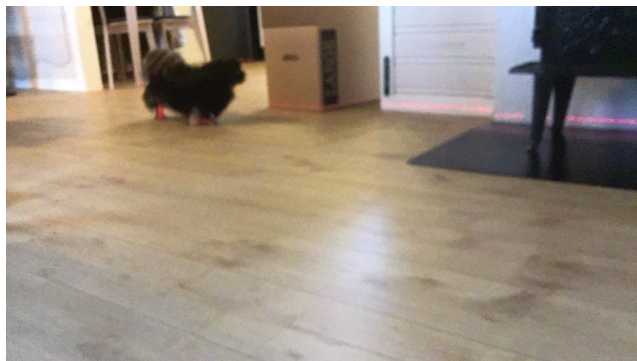
Boligen har etasjeskille i tre over krypkjeller

Det er utført målinger i to rom med mindre avvik registrert med 10-12mm igjennom stue/Kjøkken rommet

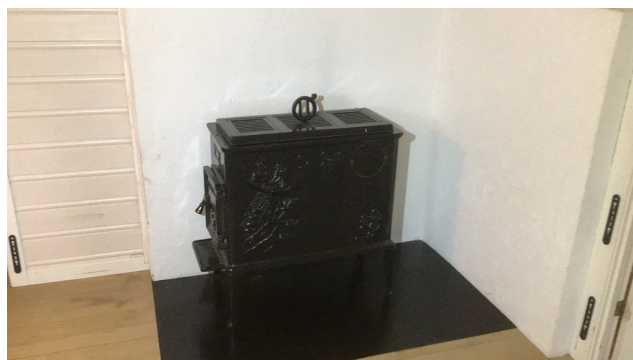
Ved inspeksjon av utvendige overflater på pipe og brannmur, ble det ikke registrert sprekker eller riss av betydning.

For teknisk tilstandsanalyse av pipe og ildsted, henvises det til lokalt brann- og feiervesen

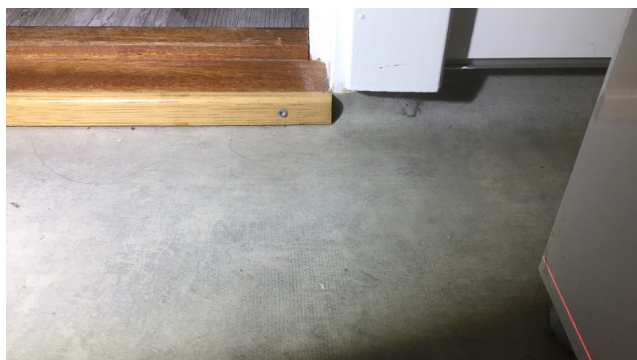
- Et bad med manglende/reduert fall til sluk blir mindre funksjonelt og sikkert for brukeren. Dette kan medføre stående vann på gulvet, vann som ikke ledes effektivt til sluket, økt risiko for at vann renner ut av rommet og redusert sklisikkerhet på gulvet.

-Rommet fungerer med dette avviket ved bruk av dusjkabinett, vurder modernisering

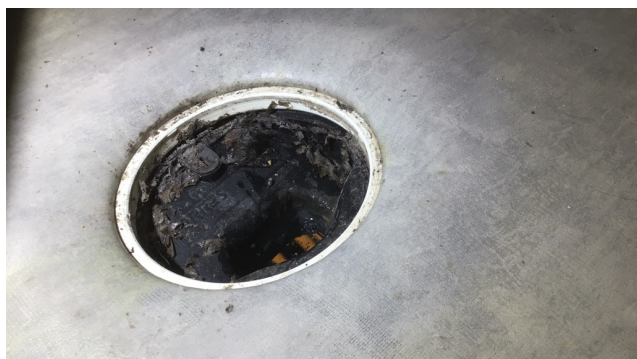
## ! TG 2 Sluk, membran og tettesjikt

- Tiltak:

-Skruehull må tettes/sveises.

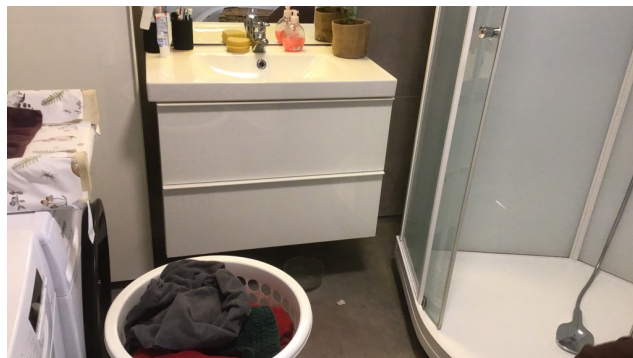
## ! TG 1 Sanitærutstyr og innredning

Det er montert baderomsinnredning med nedfelt vask, toalett, dusjkabinett og opplegg for vaskemaskin.

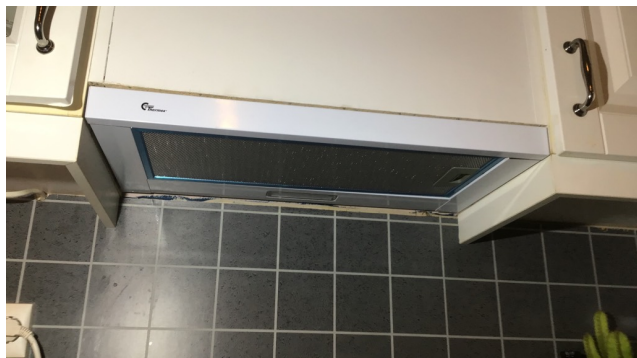
## ! TG 1 Avtrekk

Ventilator med utlufting ut  
Det ble ikke registrert komfyrvakt under ventilatoren.  
Dette var ikke et krav på oppføringstidspunktet, men anbefales montert.

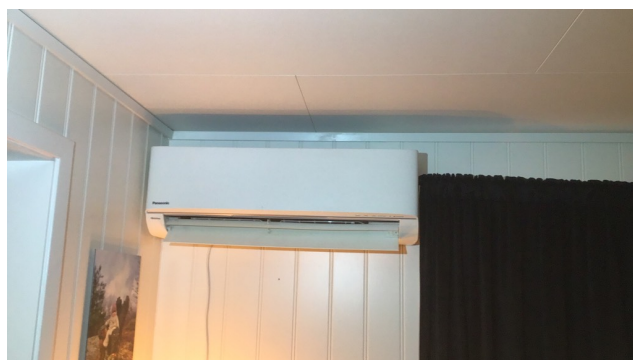
## ! TG 1 Varmesentral

Varmepumpe i stue.  
Funksjon ok på befaringsdagen.  
Estimert levetid er 10-15 år.  
Normalt filterrens og service påregnes etter produsentens anbefalinger.

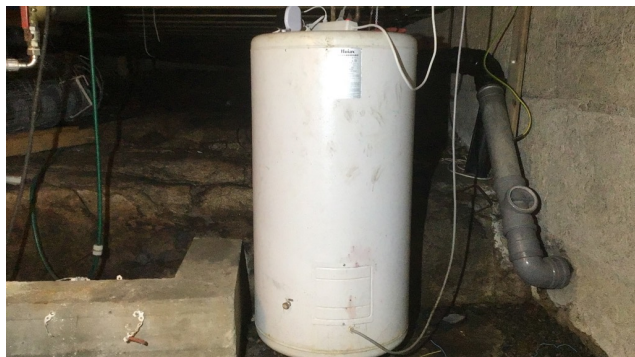
## ! TG 2 Varmtvannstank

200 liters varmtvannstank plassert i krypkjelleren

Kravet om fasttilkobling har ikke tilbakevirkende kraft, men det anbefales

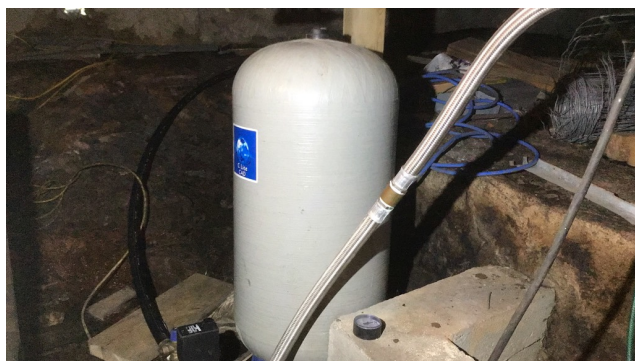
## ! TG 1 Trykktank

Trykktank for vann i fra borehull plassert i kjelleren  
Fungerer greit på befaringstidspunkte og ingen avvik eller svekkelser registrert
