Abraham Berges gate 7, 4580 LYNGDAL

**Lyngdal sentrum - Flott enebolig
med svært sentral beliggenhet -
Barnevennlig og solrikt!**

Salgsobjekt: Enebolig
Eierform: Eiet
Byggeår: 1952
BRA-i/BRA Total 228/286 kvm
Tomtstr.: 700 m²
Soverom: 4
Gnr./bnr. Gnr. 168, bnr. 99
Oppdragsnr.: 1408240188

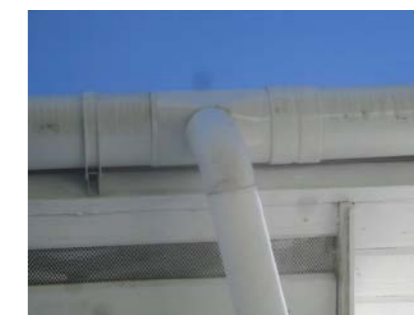
Takrenner og nedløp av plast.

Taknedløp må ledes bort i fra grunnmur.

- Det er ikke krav om utbedring opp til dagens krav.
- Det bør lages system for bortledning av vann fra taknedløp ved grunnmur.

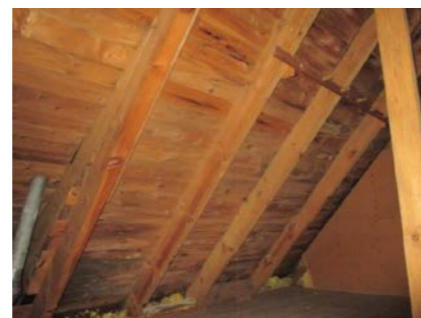
Noe misfarging av undertaket enkelte steder.

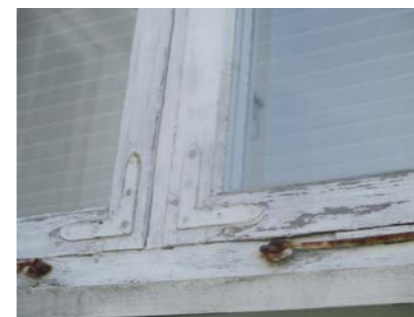
Eldre slitt vindu på kjøkken.

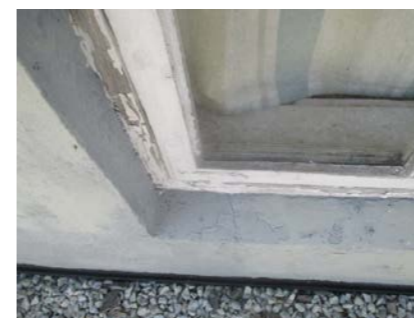
Eldre opprinnelige kjellervinduer.

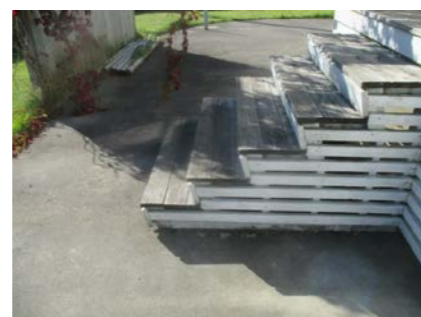
• Det er avvik: Ingen rekkverk på trapp i mot gate og skifer er skadet og løsnet på trapp ved inngangsparti.

Skulle vært rekkverk på trappen.

• Rekkverk må monteres for å lukke avviket.

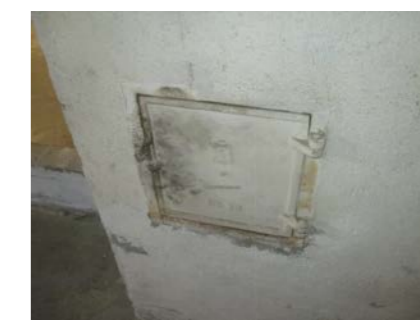
Sotluke i grovkjeller.

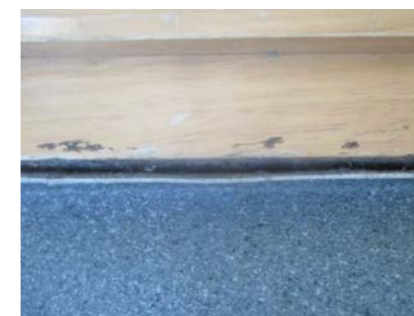
- Det er avvik: Belegget har løsnet ved oppkant til dør.

Løsnet ved oppkant til dør.

Bør limes på nytt.

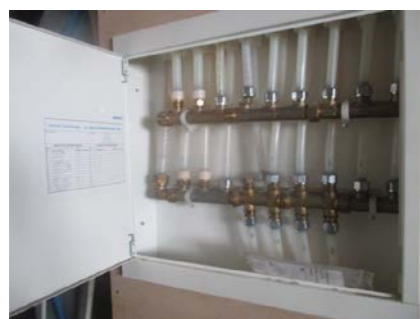
TG 1 Vannledninger

Plastrør (rør i rør) med tilhørende fordelerskap i grovkjeller.

Fordelerskapet er plassert i grovkjeller.

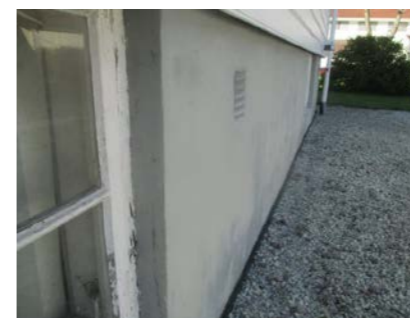
TG 2 Grunnmur og fundamenter

- Grunnmuren har sprekkeformasjoner.

En synlig innvendig sprekk på siden i mot garasje.

Deler av grunnmur.

Innvendig synlig sprekk i grunnmur.

Kostnadsestimat: Ingen umiddelbar kostnad
