Tinnsjøvegen 1440, 3691 GRANSHERAD

**Gransherad - Enebolig med gode  
solforhold og utsikt mot Tinnsjøen  
- Ingen boplikt -  
Oppgraderingsbehov**

Befaringsdato: 10.06.2025

Rapportdato: 18.06.2025

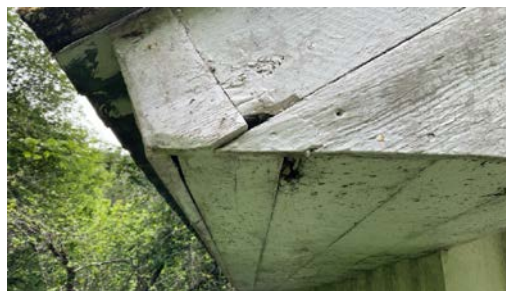
Noe begynnende råte i vindskier.

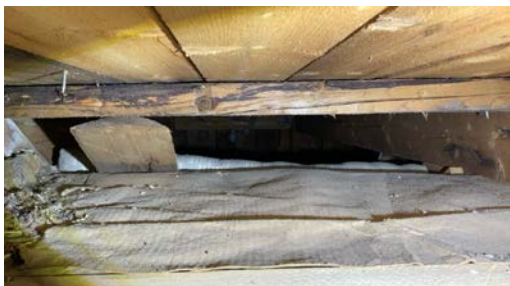
Delvis lufting av undertak.

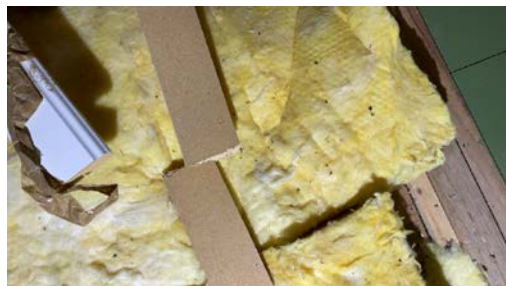
Muselort på loft.

Det bør settes ut musefeller. Dette vil redusere antall mus på loft, men dersom de skal fjernes permanent må boligen musesikres - alle tilkomster tettes.

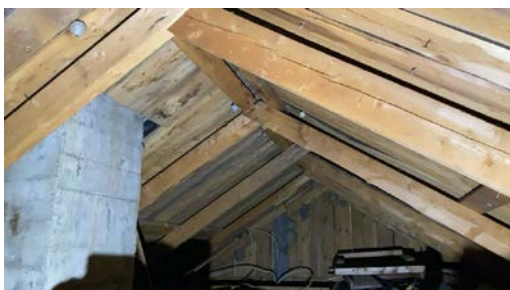
Sperretak med begrenset bæring.

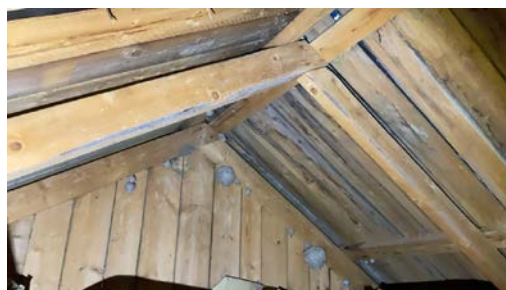
En del vepsebol på loft.

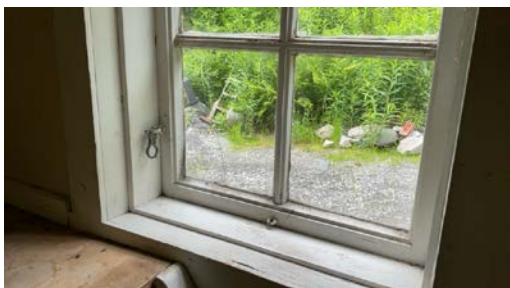
- Det må påregnes noe vedlikehold og at enkelte vinduer må skiftes ut.
- Vinduer med punkterte/sprukne glass må påregnes skiftes ut, enten hele vinduet eller kun selve glassene.

Enkelt glass i vindu i gang. Det er en rute med sprekt/knust glass.

Ved oppgradering bør vinduer skiftes. De har ikke samme isolerende egenskaper som dagens vinduer. Siden vinduer er gamle, er det stort behov for vedlikehold/oppgradering.

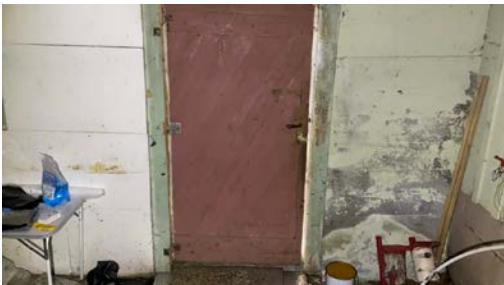
- Det er påvist dør(er) med fukt/råteskader.
- Det er påvist dører som er vanskelig å åpne eller lukke.
- Det er påvist utetthet/åpning mellom dørbblad og dørkarm. Dvs. at kald trekk kan oppstå.
- Karmene i dører er værslitte utvendig og det er sprekker i trevirket.

Kjellerdør kan ikke låses.

Råte i kjellerdør.

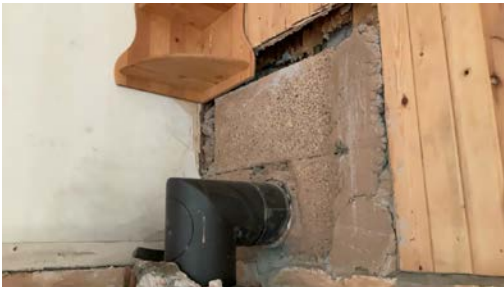
Treverk for nærmere røykrør i stuen

Det kan alternativt monteres nytt stålrør i pipe.  
Treverk som er nærmere enn 30cm fra ovn må brannsikres.  
Kostnadsestimat er for nytt rør i pipen.

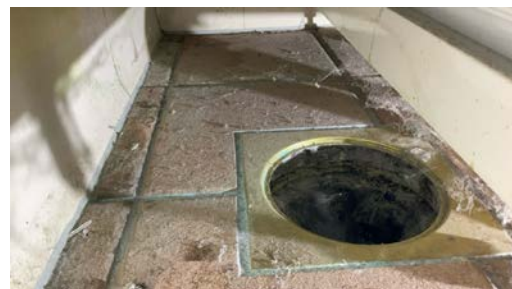
Det er bestemt i ny forskrift at alle våtrom bygget før 1997 skal ha en tilstandsgrad 3 på grunn av forventet levetid er overskredet og stor fare for avvik og skader.

- Våtrommet har behov for omfattende oppgraderinger. For å sikre en løsning som oppfyller gjeldende krav, bør tettesjikt, sluk og røropplegg oppgraderes og dokumenteres.
- Manglende oppgradering av våtrommet medfører høy risiko for at konstruksjonene ikke vil tåle vanlig bruk av vann eller lekkasjer. Selv om det er dusjkabinett, er det fortsatt en betydelig risiko for at våtrommets konstruksjoner ikke tåler lekkasjer. Dette kan føre til fuktskader på tilstøtende konstruksjoner.

Sluk under dusjkabinett.

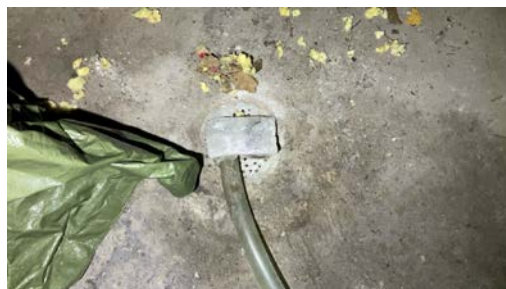
Det er bestemt i ny forskrift at alle våtrom bygget før 1997 skal ha en tilstandsgrad 3 på grunn av forventet levetid er overskredet og stor fare for avvik og skader.

- Våtrommet har behov for omfattende oppgraderinger. For å sikre en løsning som oppfyller gjeldende krav, bør tettesjikt, sluk og røropplegg oppgraderes og dokumenteres.

Sluk i støpejern i gulv.

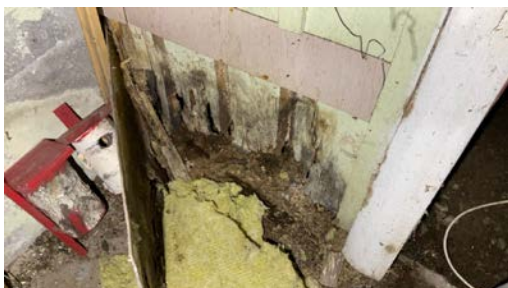
- Ved fuktmåling i nedre del av vegg mot våtsone fra tilstøtende rom, måles høye fuktverdier.

- Dersom tiltaket ikke utføres er det fare for ytterligere skadeutvikling.

Råte i vegg bak vaskemaskin

Kostnadsestimat er kun for fjerning av vegg og montere stendere og delevegg i impregnerte materialet.

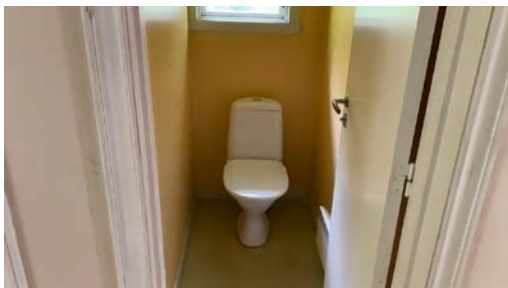
Enkelt toalettrom

- Mekanisk avtrekk bør etableres på toalettrom.
