# Tilstandsrapport

Enebolig

Iddeveien 70, 1765 HALDEN

Befaringsdato: 20.08.2024

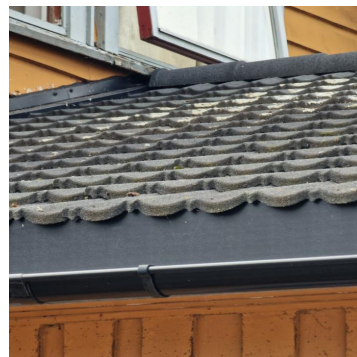
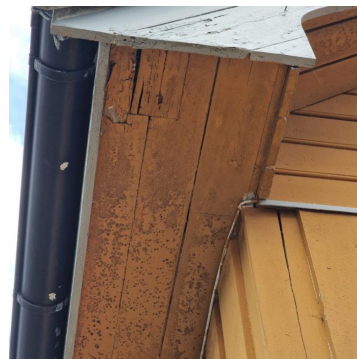
Fuktmerker og svertesopp på undertak.

Utførelse av sløyfer og lekter bør kontrolleres nærmere og eventuelt utbedres. Forholdet kan føre til kortere levetid for tekking og undertak. Vindskier / kappebord skiftes sammen med taktekkingen.

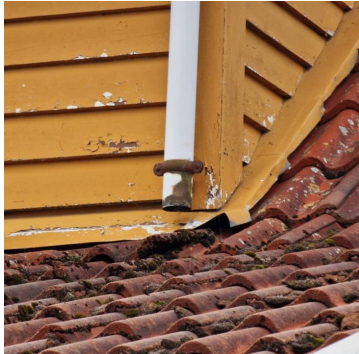
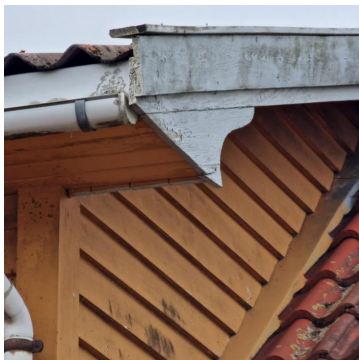
Det er noe rust på renner, nedløp og beslag. Trolig punktvis lekkasjer.

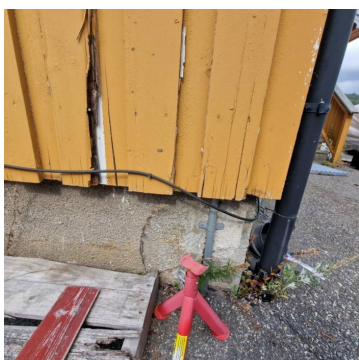
## ! TG 3 Veggkonstruksjon

- Det er påvist betydelige råteskader i bordkledningen.
- Det er ingen musesperre i nedre kant av konstruksjon.

- Musesperre må etableres.
- Råteskadet trekledning må skiftes ut.

Det bør vurderes utskifting av kledning, etterisolering i forbindelse med modernisering av boligen. Råteskadede trepaneler må skiftes ut, det kan være råte skader i konstruksjonen spesielt rundt vinduer/dører og ned mot grunnmur.

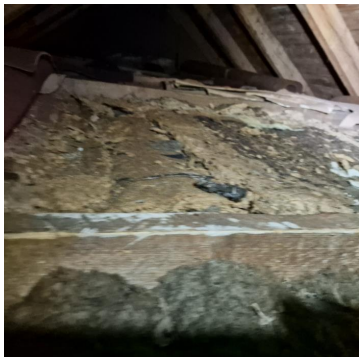
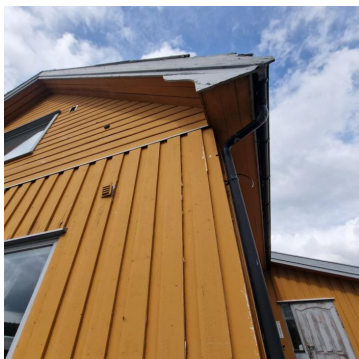
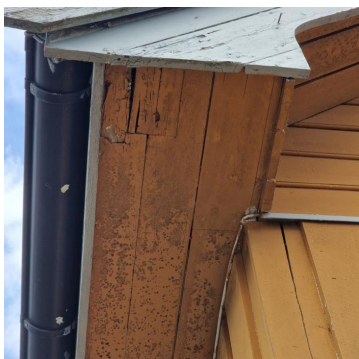
## ! TG 2 Takkonstruksjon/Loft

- Det er begrenset/dårlig ventilering av takkonstruksjonen.
- Det er påvist avvik rundt gjennomføringer i takflaten.

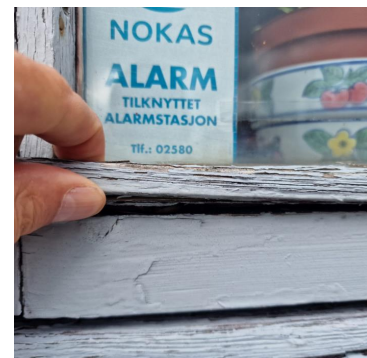
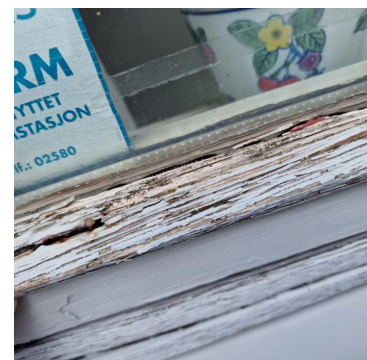
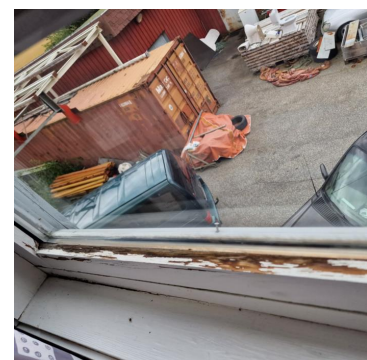
## ! TG 3 Vinduer

- Det er påvist vinduer med fukt/råteskader.

- Vinduer med råteskader må erstattes med nye.

Eldre/opprinnelige vinduer har dårlig tetting og isolasjonsevne enn dagens produkter, utskifting vil føre til redusert energiforbruk til oppvarming av boligen.

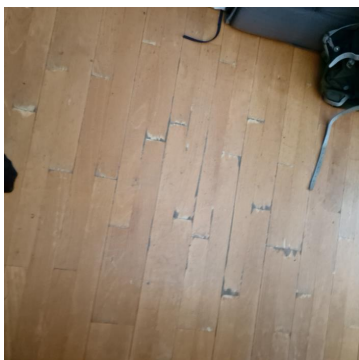
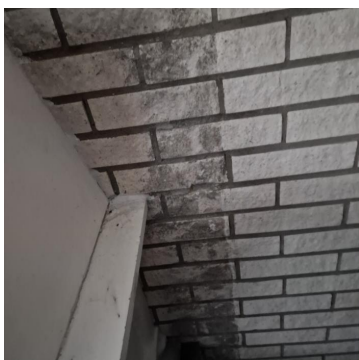
### TG 2 Overflater

Fuktmerker rundt peis.

- Overflater må utbedres eller skiftes.

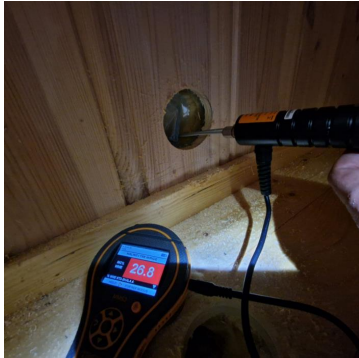
- Det er gjennom målinger påvist høyt fuktnivå i trevegger i underetg./kjeller, det er derfor ikke foretatt hulltaking

Det ble målt opp til 22 vekt% fukt i oppført gulv. Ved nivåer over 15-16 vekt% vil det være fare for utvikling av sopp, råte og mugg. Noe synlig svertesopp.

Høye fuktindikasjoner på vegger og gulv. Synlig saltutslag og løs puss. Ved hulltaking ble det målt opp til 27 vekt%. Det er ikke anbefalt med plast i vegger under terreng.

- Ytterligere undersøkelser må foretas for å få kartlagt tilstanden og omfanget på eventuelle skader.

Bedre ventilasjon og en permanent avfukter bør vurderes.

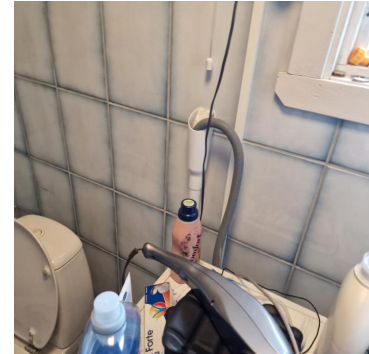
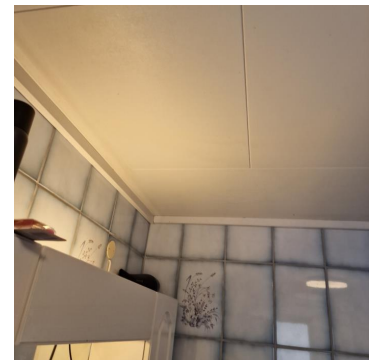
### ! TG 1U Tilliggende konstruksjoner våtrom

- Det er påvist at flisfuger har riss/sprekker.
- Det er påvist svertesopp i silikonfuger.

- Slike riss/sprekker kan indikere bakenforliggende fuktskader, og konstruksjonen bør observeres jevnlig for å vurdere utvikling.
- Gjennomføre ytterligere undersøkelser og foreta utbedring av skade.

Overflater bør oppgraderes for å oppnå dagens standard.

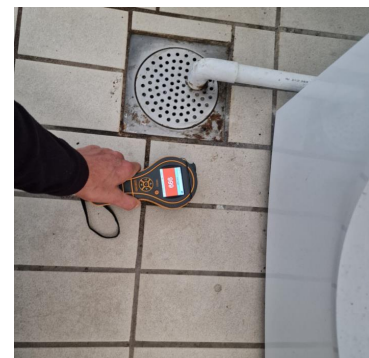
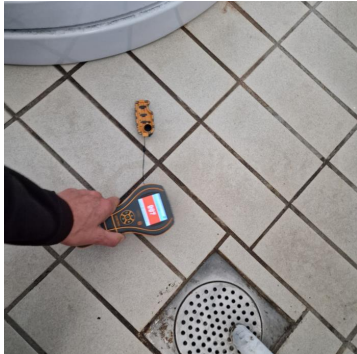
### ! TG 2 Overflater Gulv

Det ble målt høye fuktindikasjoner på gulv på befaringen. Misfargede fuger.

Gulvet må oppgraderes for å oppnå dagens standard og krav.

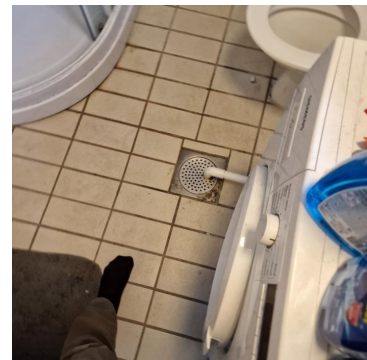
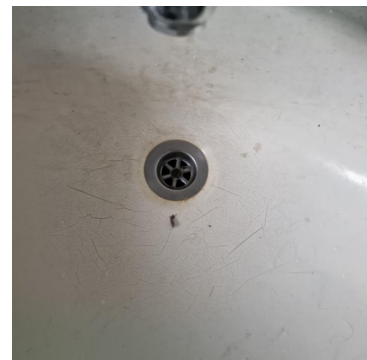
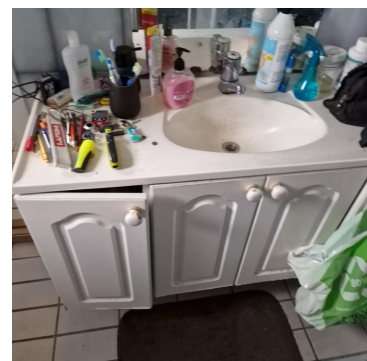
- Det er påvist skader på innredning.

Svelling i fronter på innredninger og i bunnplaten. Sprekker i vask.  
Det er ikke sluk under dusjkabinettet. Vannet renner over gulv til sluk.  
Avløp fra vaskemaskin går i rør langs gulv til sluk.

- Lokal utbedring må utføres.

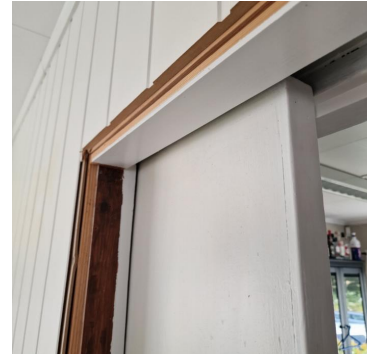
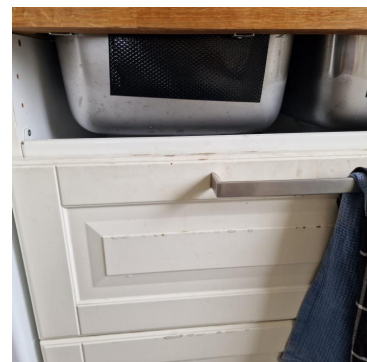
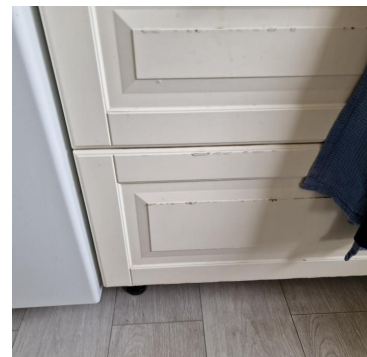
- Det er påvist skader på overflater/kjøkkeninnredning utover normal slitasjegrاد.

Det anbefales montering av vannstopp og komfyrvakt.

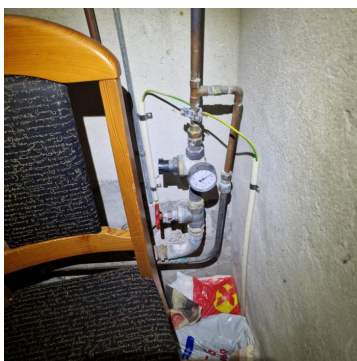
Det er avløpsrør av støpejern/soil og plast.

- Det er ikke behov for utbedringstiltak siden anlegget fungerer i dag, men ut ifra alder kan skader plutselig oppstå på eldre anlegg.
- I forbindelse med oppgradering av våtrom vil det være naturlig med utskiftning av rør.

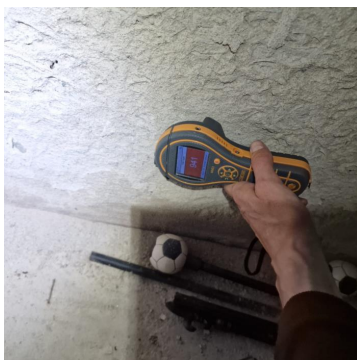
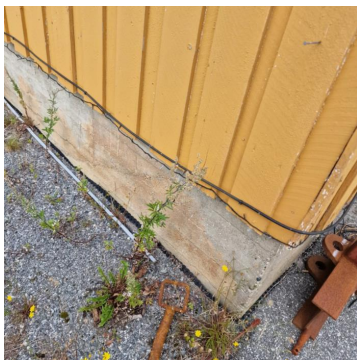
Støpt grunnmur, delvis pusset. Tilbygg har grunnmur av leca, utvendig pusset.

- Grunnmuren har sprekkdannelser.

- Påviste skader må utbedres.

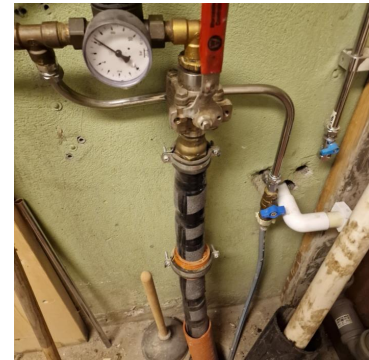
Det er avløpsrør av støpejern og plast.

- Det er ikke behov for utbedringstiltak siden anlegget fungerer i dag, men ut ifra alder kan skader plutselig oppstå på eldre anlegg.
- I forbindelse med oppgradering av våtrom vil det være naturlig med utskiftning av rør.
