Iddeveien 70 og 72, 1765 HALDEN

**Eiendom med enebolig og
tilhørende verksted/garasje - store
eiet tomt - Iddesletta**

Tilstandsrapport

Befaringsdato: 20.08.2024

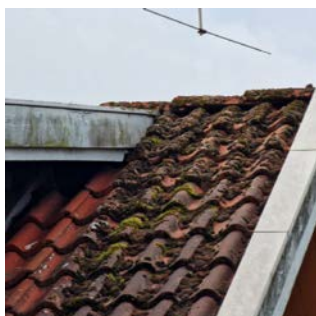
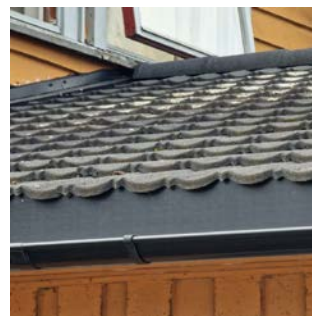
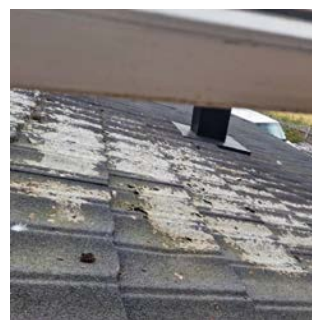
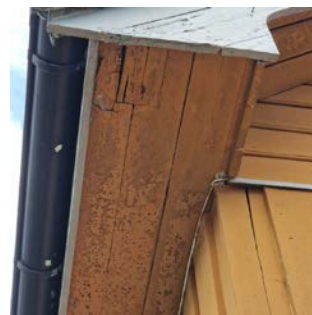
- Mer enn halvparten av forventet brukstid er passert på taktekkingen.
- Mer enn halvparten av forventet brukstid er passert på undertak.
- Synlig slitt takstein og noe mose. Fuktmerker og svertesopp på undertak. Synlig råte på vindskyer og undertak på takutstikk.

Vindskier / kappebord skiftes sammen med taktekkingen.

Kostnadsestimat: Over 300 000

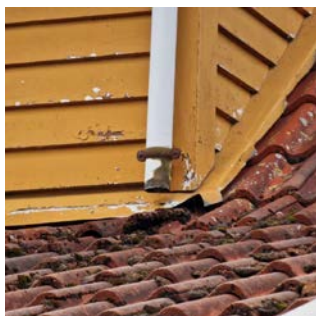
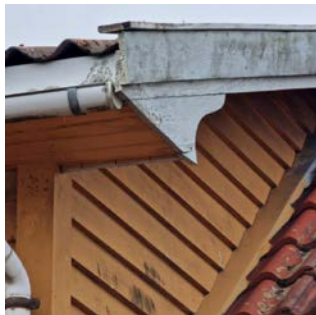
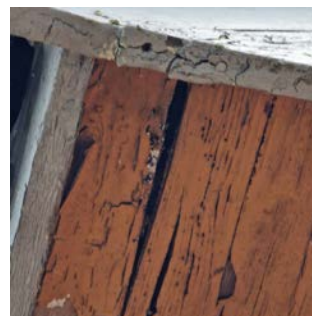
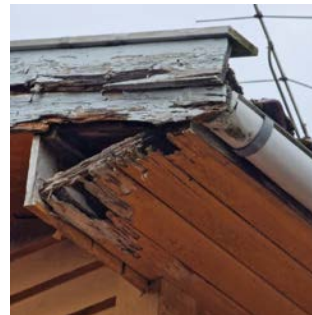
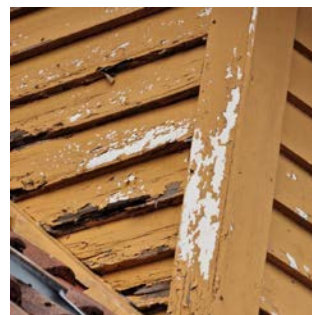
TG 2 Nedløp og beslag

- Det mangler snøfangere på hele eller deler av taket, men det var ikke krav om dette på byggemeldingstidspunktet.
- Det er noe rust på renner, nedløp og beslag. Trolig punktvis lekkasjer.

Renner, nedløp og beslag i stål.

Kostnadsestimat: 50 000 - 100 000

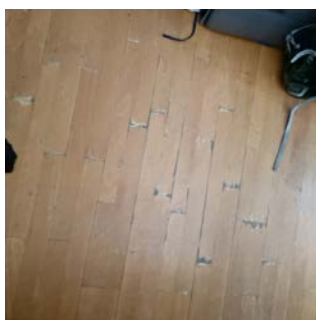
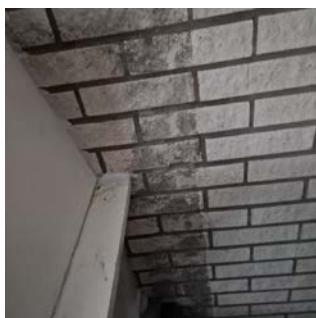
TG 2 Etasjeskille/gulv mot grunn

Trebjelkelag i etasjeskillet mellom etasjene i eldre del av boligen. Støpt etasjeskille i tilbygget.

Planavvik på 10-20 mm målt i stue i første etasje og soverom i andre etasje, målt med laser over hele gulvet.

- Målt høydeforskjell på mellom 10 - 20 mm innenfor en lengde på 2 meter. Tilstandsgrad 2 gis med bakgrunn i standardens krav til godkjente måleavvik.

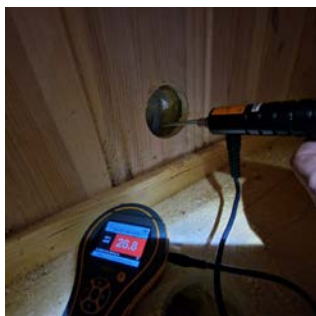
TG 2 Kryp Kjeller

Det er krypkjeller under tilbygget. Vegger av leca-blokker. Støpt gulv.

- Det er ikke tilfredsstillende ventilering av krypkjeller. Det er synlig fukt på vegger og gulv.

Uavklart situasjon, konstruksjon med skadepotensiale.

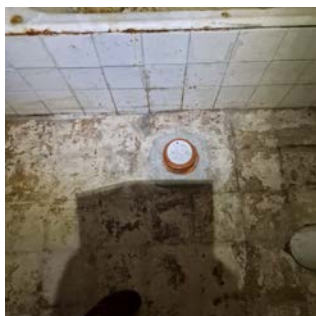
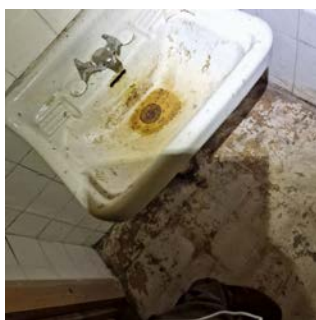
KJELLER > BAD/BOD

TG 1U Tilliggende konstruksjoner våtrom

- Det er påvist at flisfuger har riss/sprekker.
- Det er påvist svertesopp i silikofuger.

- Slike riss/sprekker kan indikere bakenforliggende fuktskader, og konstruksjonen bør observeres jevnlig for å vurdere utvikling.
- Gjennomføre ytterligere undersøkelser og foreta utbedring av skade.

Overflater bør oppgraderes for å oppnå dagens standard.

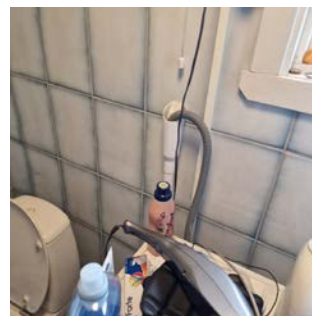
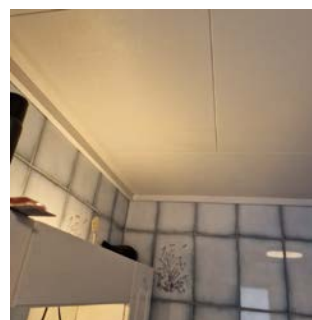
1. ETASJE > BAD

TG 2 Overflater Gulv

Det ble målt høye fuktindikasjon på gulv på befangen. Misfargede fuger.

Gulvet må oppgraderes for å oppnå dagens standard og krav.

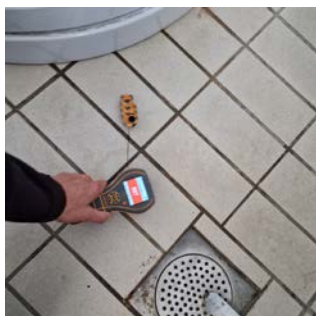
1. ETASJE > BAD

! TG 3 Sluk, membran og tettesjikt

Tettesjikt må skiftes og dokumenteres for å oppnå dagens standard og krav.

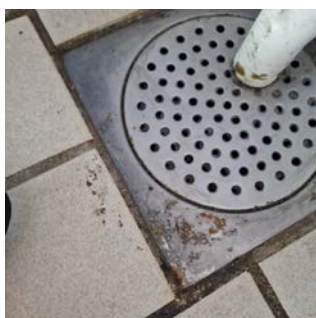
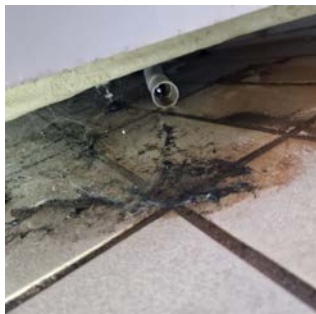
1. ETASJE > BAD

! TG 2 Sanitærutstyr og innredning

- Det er påvist skader på innredning.

Svelling i fronter på innredninger og i bunnplaten. Sprekker i vask.
Det er ikke sluk under dusjkabinettet. Vannet renner over gulv til sluk.
Avløp fra vaskemaskin går i rør langs gulv til sluk.

- Lokal utbedring må utføres.

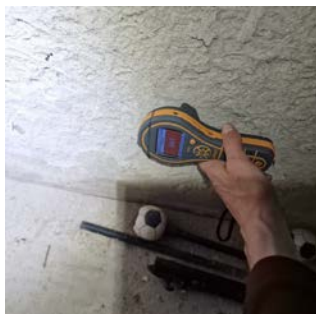
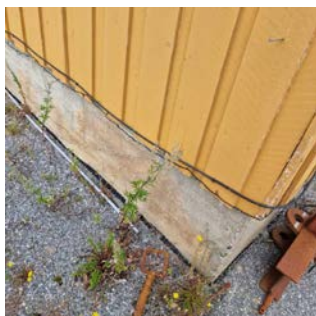
TG 2 Grunnmur og fundamenter

Støpt grunnmur, delvis pusset. Tilbygg har grunnmur av leca, utvendig pusset.

- Grunnmuren har sprekkeformasjoner.

- Påviste skader må utbedres.

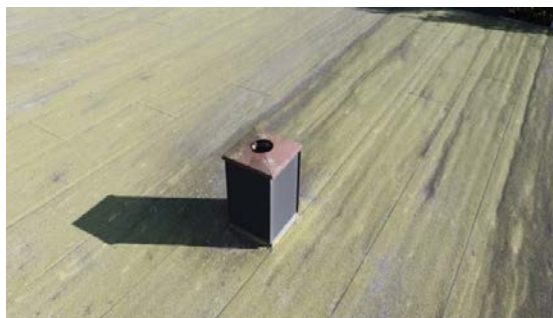
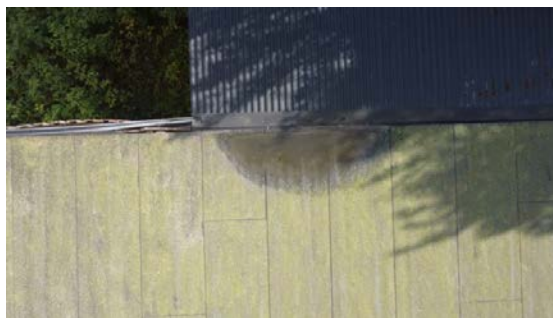
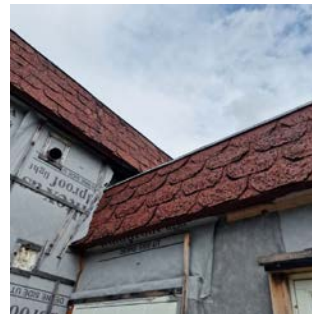
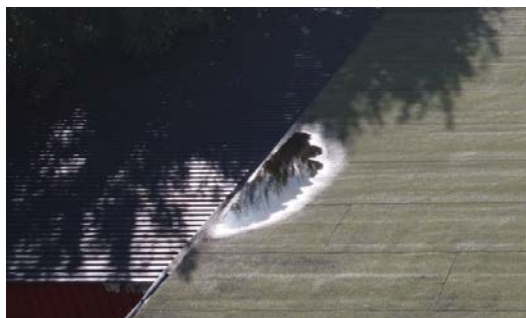
Det er lekkasjer i tekkingen synlig innvendig i himling. Synlig vannansamling på taktekking.

Tektekingen må skiftes.

Kostnadsestimat: 100 000 - 300 000

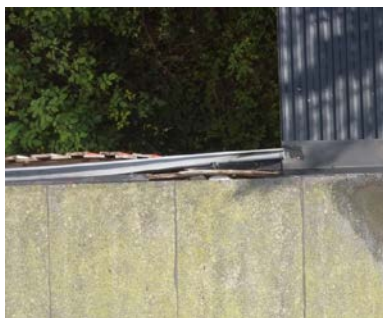
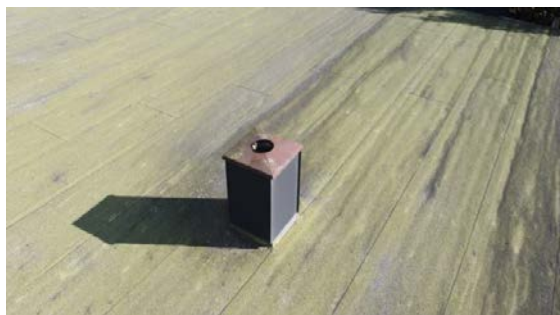
TG 3 Nedløp og beslag

Renner, nedløp og beslag i stål.
Kun befart fra bakkenivå. Ikke funksjonstestet.

Takrenner og nedløp, beslag og luftehatter bør skiftes sammen med takteking.

Kostnadsestimat: 50 000 - 100 000

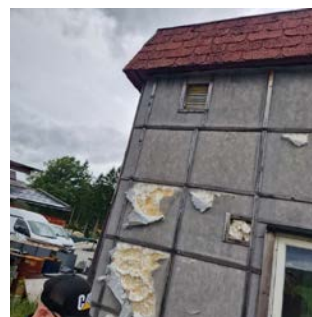
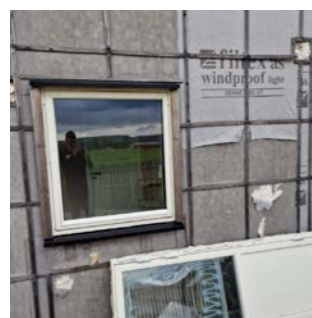
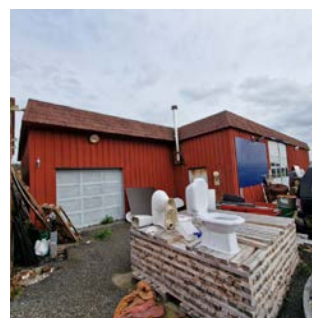
TG 3 Veggkonstruksjon

- Det er registrert skader etter aktivitet av skadedyr

Deler av bygget har kun vindsperre. Det er spor etter vind/vær og ev fugler, som har skadet vindsperren.

- Gjennomføre ytterligere undersøkelser og foreta utbedring av skade.

Utbedringer av skeivheter og løs kledning på bak vegg.

Kostnadsestimat: Over 300 000

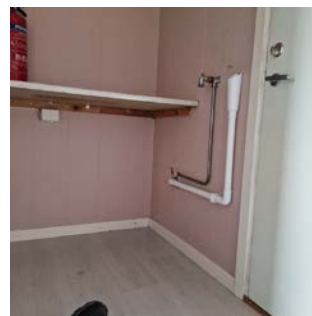
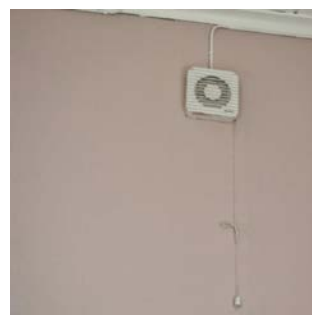
Det mangler sluk i gulv eller vannstopp for å ivareta eventuelt lekkasjevann.

Rommet må enten bygges om til et våtrom, eller i hvert fall sikres med en vannstopp, om det skal benyttes som et vaskerom.
Mekanisk avtrekk må skiftes, og det må etableres tilluft.

Kostnadsestimat: 50 000 - 100 000

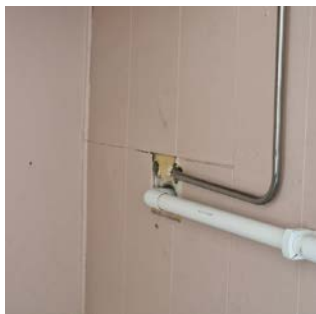
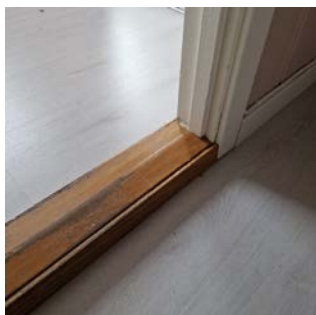
1. ETASJE > VASKEROM

! TG IU Tilliggende konstruksjoner våtrom

- Det er påvist tegn til fuktskader i overflater.

Det er mye svertesopp i himling ved ventil. Normale fuktverdier ble målt på befaringdagen.

Ventilasjonsrør må isoleres og ha fall ut.

Kostnadsestimat: 10 000 - 50 000

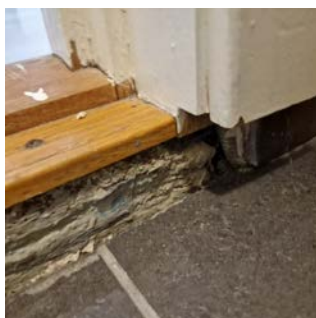
1. ETASJE > BAD

TG 2 Sluk, membran og tettesjikt

- Det er påvist mangelfull/feil utførelse rundt rørgjennomføringer e.l. som gir fare for fukt i konstruksjonen i våtsone.
- Mer enn halvparten av forventet brukstid er passert på slukløsningen.

- Sluket må sjekkes og rengjøres jevnlig.
- Overvåk tilstanden jevnlig. For å få tilstandsgrad 0 eller 1 må slukløsningen skiftes ut og sannsynligvis må også membransjiktet skiftes/utbedres. Det er imidlertid vanskelig å si noe om tidspunktet for når dette er nødvendig.
- Løsningen/utførelsen rundt rørgjennomføringer gir fare for fukt inn i konstruksjoner.

Overvåk tilstanden jevnlig. For å få tilstandsgrad 0 eller 1 må tettesjiktet skiftes ut, men tidspunktet for når dette er nødvendig er vanskelig å si noe om. Ved renovering, påse at alle forhold med tettesjiktet, våtsone, sluk, røranlegg mv. dokumenteres. Rommet bør ikke benyttes uten dusjkabinett.

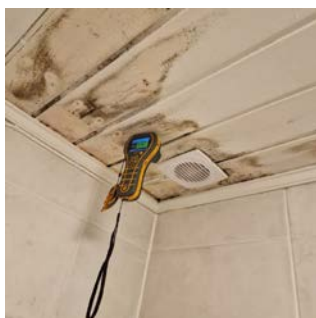
1. ETASJE > BAD

TG IU Tilliggende konstruksjoner våtrom

Hulltaking er ikke foretatt da det ikke er fysisk mulig pga tilliggende konstruksjoner.

Det ble målt normale fuktindikasjoner på overflater på befaringen.

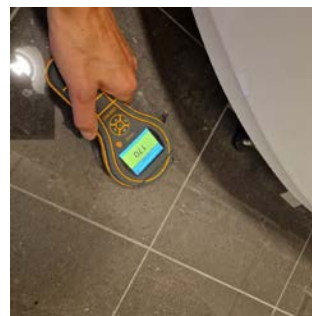
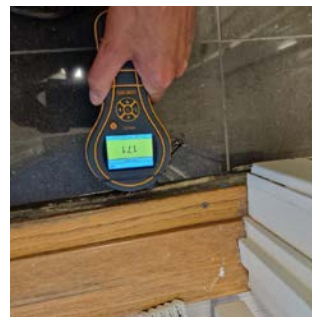
1. ETASJE > STUE/KJØKKEN

- Det er påvist skader/fuktskjolder i kjøkkengulvet.
- Det er avvik:

Det mangler fuktsikring av benken ved oppvaskmaskinen.

Det anbefales montering av vannstopp og komfyrvakt. Fuktsikring av benkeplaten ved oppvaskmaskinen bør monteres.

Kostnadsestimat: 10 000 - 50 000

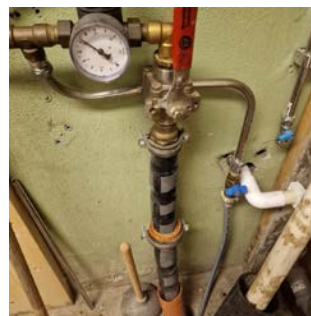
TG 2 Avløpsrør

Det er avløpsrør av støpejern og plast.

- Det er ikke behov for utbedringstiltak siden anlegget fungerer i dag, men ut ifra alder kan skader plutselig oppstå på eldre anlegg.
- I forbindelse med oppgradering av våtrom vil det være naturlig med utskifting av rør.

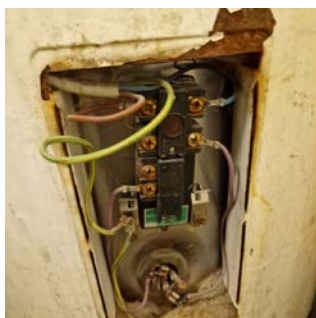
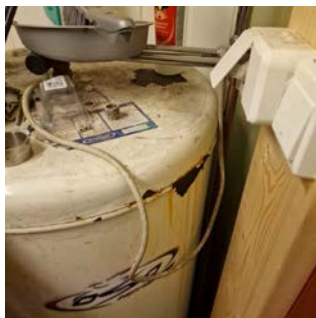
TG 3 Elektrisk anlegg
