# Tilstandsrapport

Boligbygg med flere boenheter

Nygårdsplatået 10A, 9300 FINNSNES

Befaringsdato: 05.03.2026

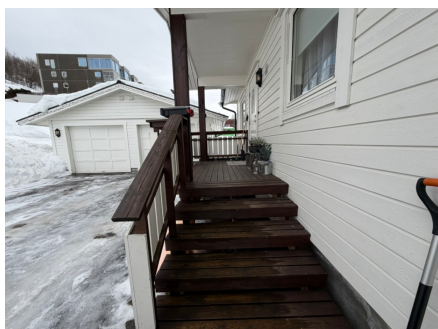
Det er benyttet impregnert trevirke til bærende konstruksjoner og dekke. Rekkverk av malt treverk.

Konstruksjonen er fundamentert til ukjent byggegrunn med betongfundamenter. Trappevangene hviler på terrenget.

Oversiktsbilde trappekonstruksjon.

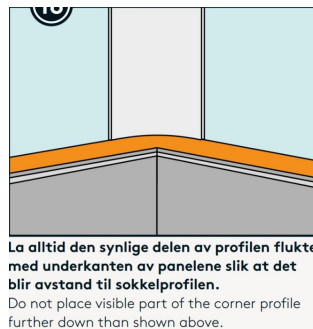
Det mangler fuge i underkant av baderomsplater og hjørnelister er ikke montert etter monteringsanvisning.

Eksempel på rett utførelse av fuge og hjørnelister.

Det må etableres tilstrekkelig fugging i underkant av baderomsplatene mot bunnlist for å sikre en tett overgang, og redusere risiko for fuktskader i tilstøtende konstruksjoner. Veggene må ikke utsettes for vann før fugene er utbedret.

Hjørnelister bør tilpasses slik at de flukter med underkant av baderomsplatene for å sikre en tett overgang og forhindre inntrenging av fukt.

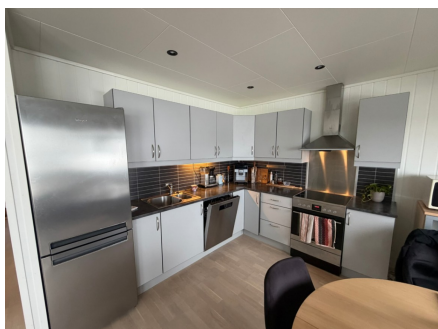
Kjøkkenet har innredning med glatte fronter. Benkeplaten er av laminat. Det er avsatt plass til hvitevarer og opplegg for oppvaskmaskin.

Oversiktsbilde kjøkken

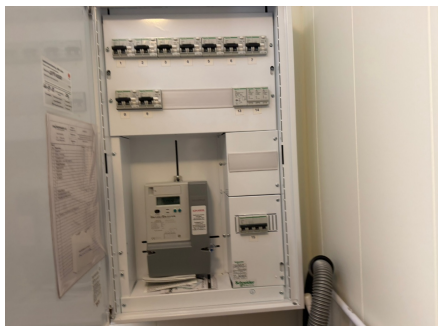
Oversiktsbilde sikringskap.

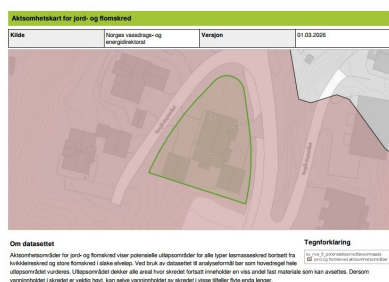
Aktsomhet jord og flomskred.
