Myrfalet 5, 1930 AURSKOG

**Koselig enebolig med stor tomt på 2,1 mål, sydvestvendt terrasse. 2 stuer og 2 bad. Landlig og idyllisk.**

Befaringsdato: 18.02.2025 Rapportdato: 26.02.2025 Oppdragsnr.: 13998-1400 Referansenummer: CL1610

Autorisert foretak: Fagersand AS Sertifisert Takstingeniør: Henning Fagersand Vår ref:

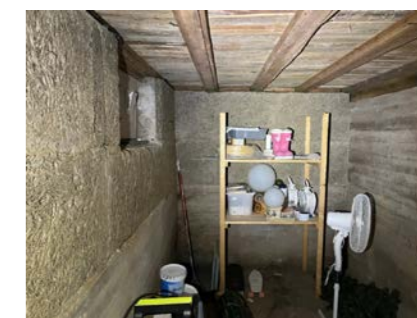
Det er noe manglende lister o.l. i kjeller, iom dette er er rom for lagring er det vurdert til mindre avvik.

Uinnredet bod med Tresonitt plater på vegger.

Kjelleren må holdes under oppsikt ved større nedbørsmengder.

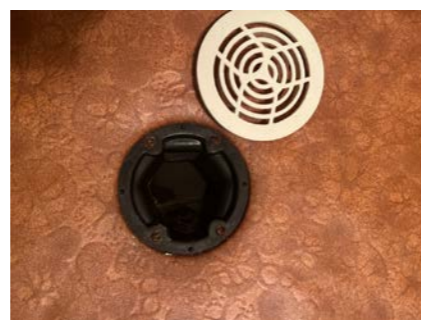
Sluk på bad.

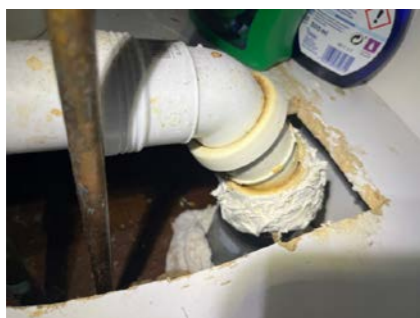
- Det er ikke påvist tilfredsstillende stakemulighet på avløpsanlegg.
- Mer enn halvparten av forventet brukstid er passert på innvendige avløpsledninger.
- Det er påvist andre avvik:

Avløpsrør i kjøkkenbenk er tettet med fugemasse.

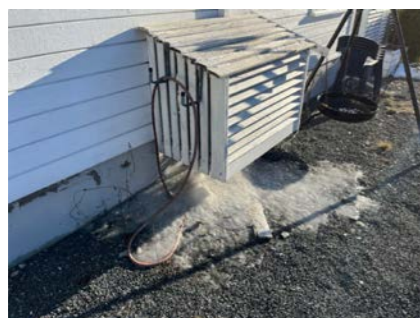
Vann fra utedel varmepumpe bør ledes vekk.

Grunnmursplast må klemmes mot grunnmur og gjøres synlig for at den skal fungere optimalt.  
Takvann og vann fra utedel varmepumpe bør ledes vekk fra bygning, for ikke at grunnmur og kjeller blir tilført unødig fukt.
