# Amboltveien 86 4311 HOMMERSÅK

## Tilstandsrapport Eierskifte

Boligtype: Enebolig i kjede

Byggeår: 2015

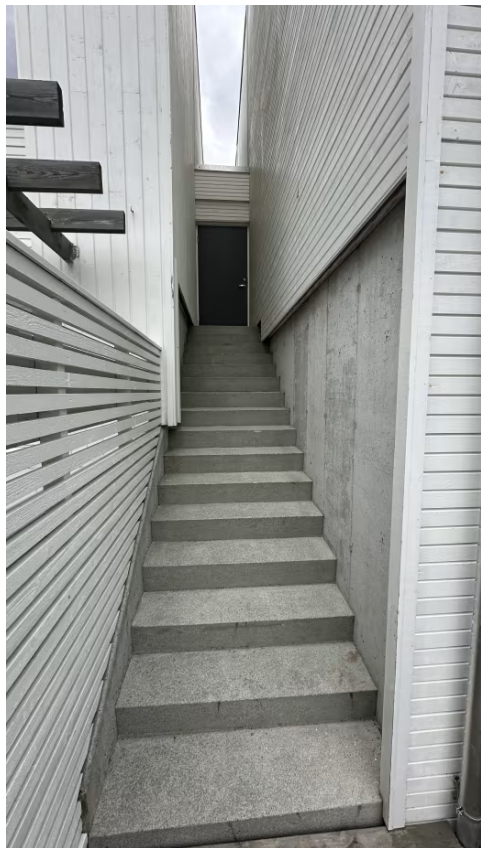
### 6.2 Grunnmur og fundament

| <p>Drenering fra antatt byggeåret, bør spyles/vedlikeholdes med jevne mellomrom (ca hvert 10 år).<br/>Normal tid før vedlikehold av drensssystem med drensledninger er 1 - 5 år.<br/>Normal tid før utskifting av drensssystem med drensledninger er 20 - 60 år.</p> <p>Høyere fuktverdier ved hulltaking i påforet yttervegg i underetasjen kan trolig tilbakføres til kondensering. Nærmere kommentert under ventilasjon og rom under terreng.</p> <p>Det er ikke mulig å kontrollere om det er etablert grunnmursplast/topplst.</p> <p>Ved manglende topplst kan det føre til at overflatevann/regn kan komme mellom mur og grunnmursplast og føre til fukt i nedre del av vegg. Dette vises som oftest som saltutslag i åpen vegg.</p> <p>Terrengtet underliggende terrasse er ikke kontrollert.</p> <p>Iht NVE ligger eiendommen UTENFOR aktsomhets område for flom</p> <p>Terrengtet må ha fall fra grunnmuren for å sikre god avrenning av overflatevann. Eventuelt må det utføres drenerende tiltak i terrenget for å lede overflatevann vekk fra boligen.</p> <p>Tilstand satt iht. alder på drenering.</p> | |

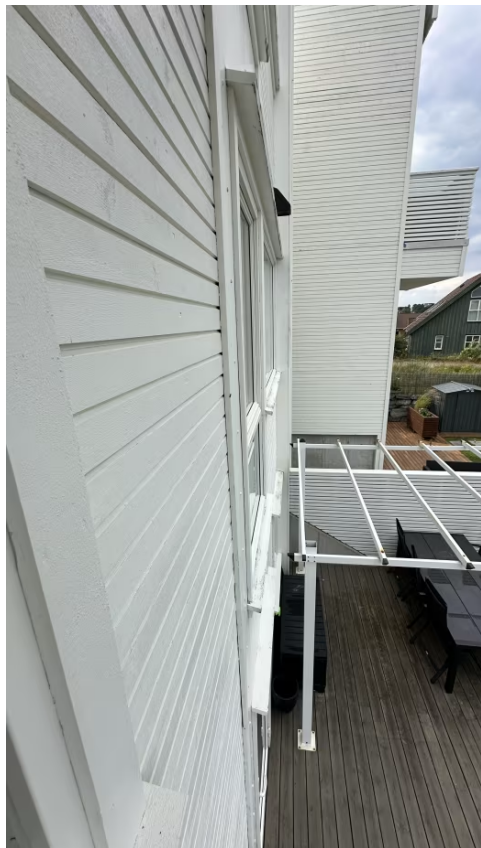
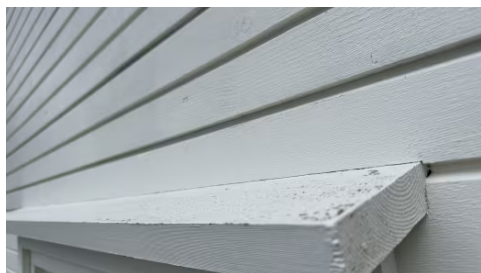
## 6.7 Loft (konstruksjonsoppbygging)

Det er ikke synlig ventilering i takutstikk, dette kan føre til kondensering, ingen registrert følgeskade på befaringsdagen.

| Nærmere kontroll av konstruksjonsoppbygging.<br>Lufting av takkonstruksjonen bør forbedres for å redusere risikoen for kondensering. | |

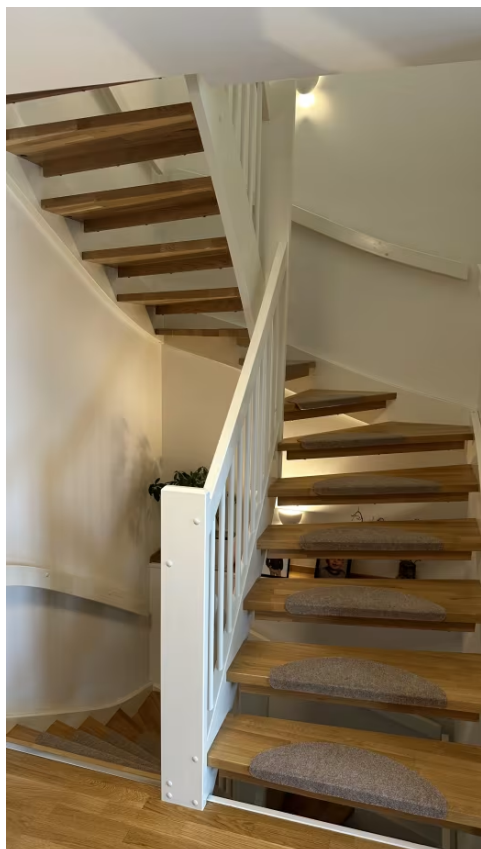
## 6.16 Trapp

Innvendig trapp er en åpen tretrapp fra byggeår.

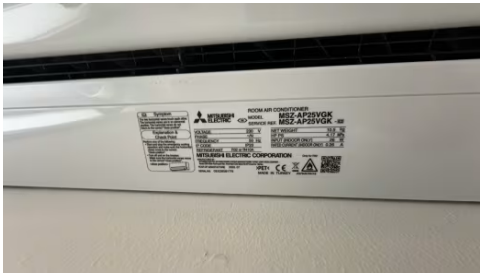
6.20 Varmesentral

Varmepumpe luft til luft, (produksjonsår 2020), ikke funksjonstestet, ingen opplyste merknader. Forventet levetid på en varmpumpe er ca 12 - 15 år. Anbefaler jevnlig service, ca. annenhver år.
