# Tilstandsrapport

Enebolig

Osterøyvegen 3220, 5284 TYSSEBOTNEN

Oppdragsnr.: 20932-2311

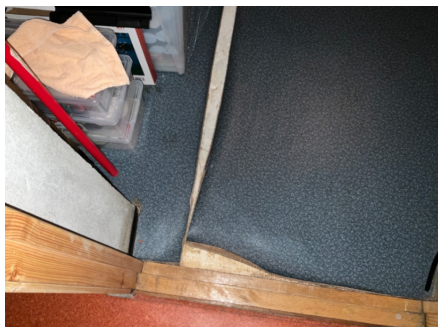
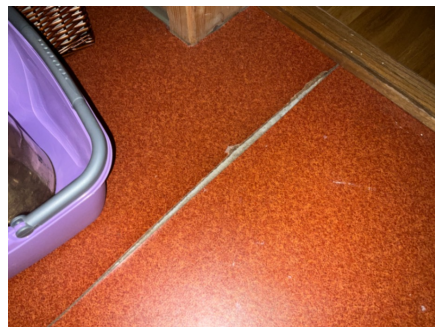
- Det er påvist andre avvik:

- Avvik er av visuell betydning. Overflater skiftes/fornyes etter ønske/behov. Merk at ujevnheter i belegget kan skyldes fukt fra grunn. Det bør vurderes annen type belegget ved oppgradering.

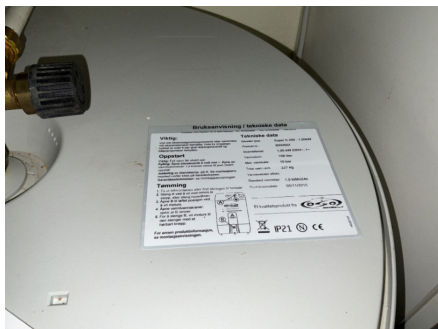
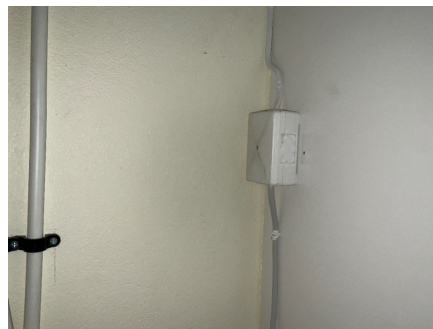
## TG 1 Varmtvannstank

Varmtvannsbereder på 198 liter fra Oso Hotwater, plassert i kjeller.

Bereder ble produsert i 2015.

Det er montert fast el-tilkobling til bereder.  
Avrenning til sluk i tilfelle evt. lekkasjer fra bereder.
