Tilstandsrapport

3-roms andelsleilighet
-

Utsikten 25, 8610 MO I RANA
-

Befaringsdato: 01.11.2024

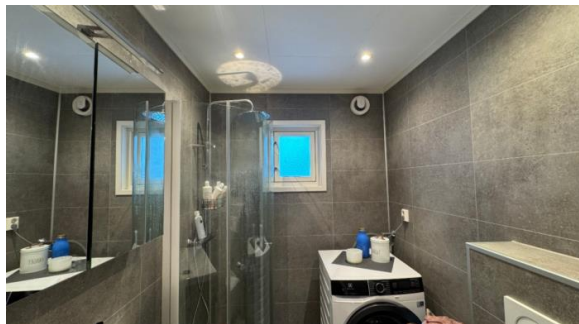
1. ETASJE > BAD/WC/VASKEROM

Det er noe manglende fug mellom bunnlist og badromsplater i dusjsonen. Vindu er plassert i våtsone.

TG 2 Overflater Gulv
