# Tilstandsrapport

Leilighet

Fartein Valens vei 31, 4318 SANDNES

Befaringsdato: 19.09.2024

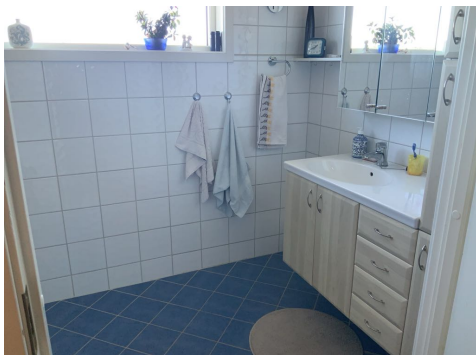
## ETASJE > BAD

- Det er påvist at høydeforskjell fra topp slukrist til golv/synlig topp membran ved dørterskel er mindre enn 25 mm.
- Det er påvist avvik i fallforhold til sluk i forhold til krav i forskrift på byggetidspunktet.

- Våtrommet fungerer med dette avviket.

- Det er ikke påvist tilfredsstillende løsning for å synliggjøre lekkasje fra innebygget sistene.

- Det må gjøres tiltak for å lukke avviket.

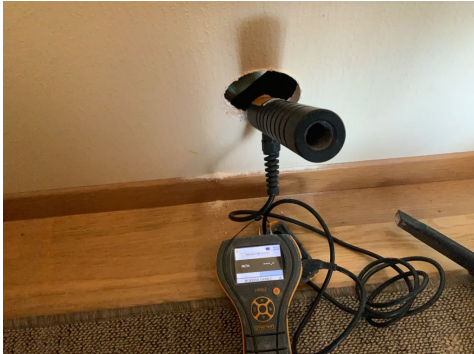
## ETASJE > VASKEROM

- Det er påvist avvik i fallforhold til sluk i forhold til krav i forskrift på byggetidspunktet.

- Våtrommet fungerer med dette avviket.
