Tilstandsrapport

Enebolig

Nerdrumveien 45 B, 1900 FETSUND

Befaringsdato: 24.03.2025

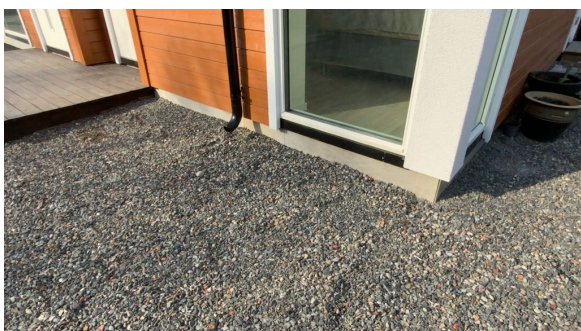
TG 1 Grunnmur og fundamenter

Det er etablert ringmur med støpt dekke.

Det bør foretas justeringer der tomt heller mot huset for å unngå unødig fuktbelastning mot støpt dekke. Boligen ligger i ett område der flom kan forekomme. Aktsomhet skalaen går fra 1-5 der 5 er med størst risiko. Nærmere informasjon rundt dette kan fås av kommunen.
