Tilstandsrapport

Enebolig

Nerdrumveien 45 B, 1900 FETSUND

Befaringsdato: 31.03.2026

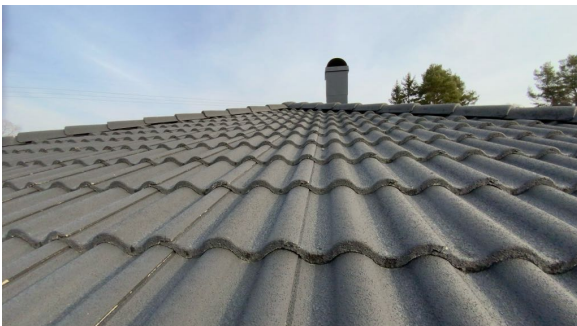
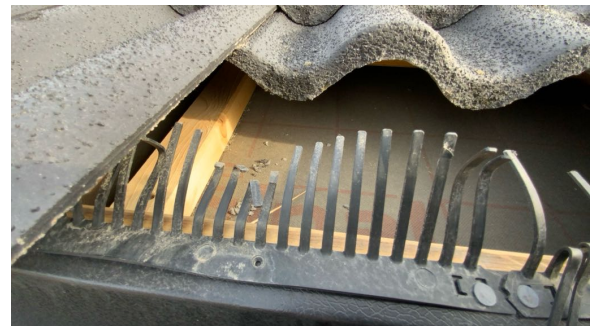
Taktekkingen er av betongtakstein. Taket er besiktiget fra takfot i stige. Siden taket (takkonstruksjon, taktekking og skorstein) kun er observert fra takfot i stige, er vurderingen begrenset av dette. Det er ikke sikkerhetsmessig forsvarlig å bevege seg ut på taket. Selv om det ikke er avdekket skader under befaringen, betyr ikke dette at det ikke foreligger skader som en besiktigelse på taket kan avdekke. Vær oppmerksom på denne risikoen. En undersøkelse på taket kan utføres av en fagperson under tilstrekkelige sikkerhetsforhold.

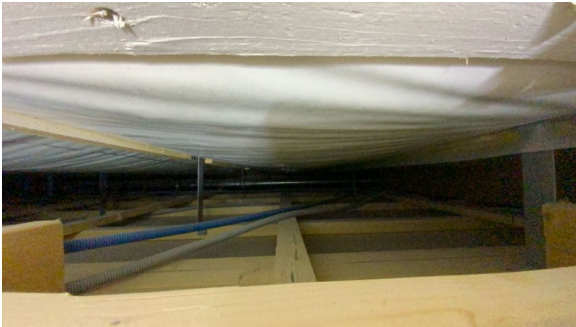
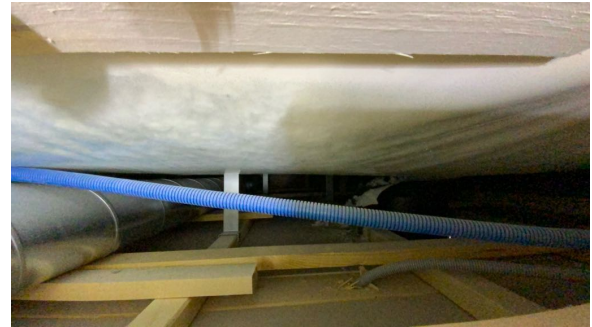
Takkonstruksjonen har takstoler. Valmet tak. Lufting over tak med fiberduk og doble lekter. Det er etablert inspeksjonsluke til takkonstruksjonen fra innsiden, denne er kun ment for inspeksjon fra luke og ikke for lagring. Det ikke plass for fysisk inspeksjon videre inn under hele konstruksjonen.

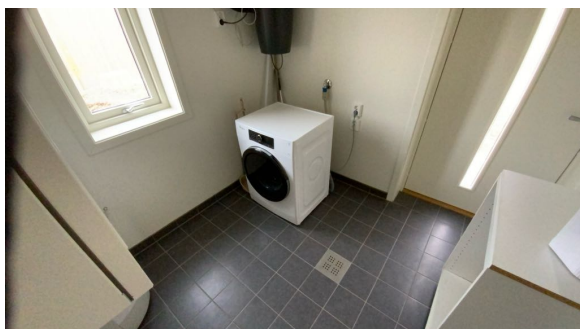
1. ETASJE > TEKNISK ROM/VASKEROM

Aktuell byggeforskrift er teknisk forskrift 2017. Dokumentasjon: kontrollerklæringer via ferdigattest.

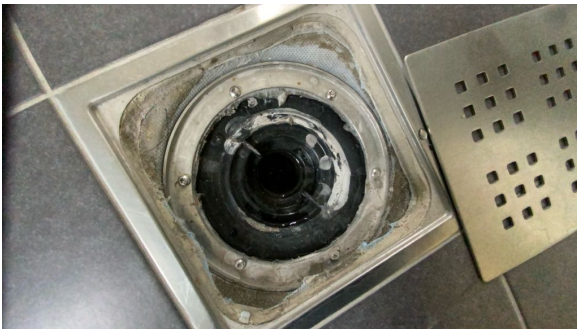
1. ETASJE > TEKNISK ROM/VASKEROM

Det er plastsluk og smøremembran med dokumentert utførelse.

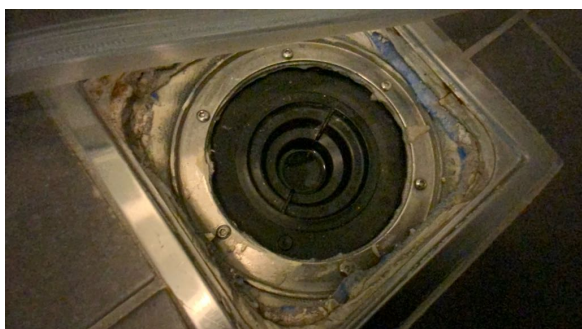
1. ETASJE > BAD

Det er plastsluk og smøremembran med dokumentert utførelse.

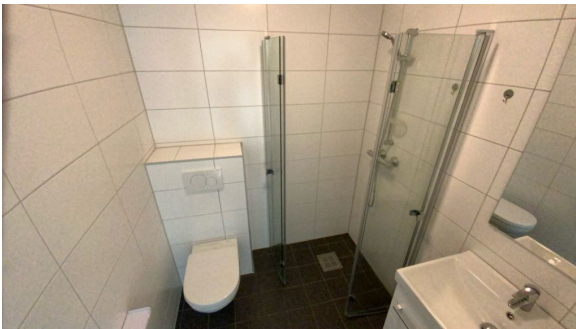
1. ETASJE UTLEIEDEL > BAD

Bad utleiedel. Aktuell byggeforskrift er teknisk forskrift 2017. Dokumentasjon: kontrollerklæringer.

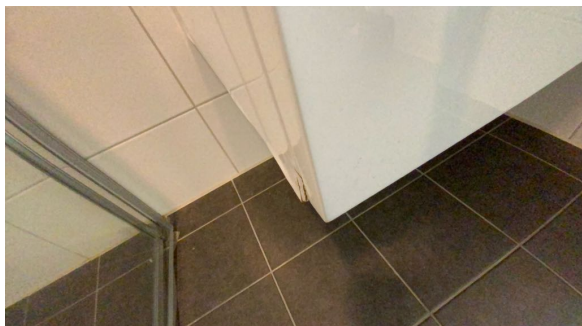
1. ETASJE UTLEIEDEL > BAD

- Det er påvist skader på innredning.

Det er skade på endeplate på innredningen. Opplegg for vaskemaskin vurderes å ikke være tilfredsstillende med tanke på plassering ved dør.

Vaskemaskin er etablert i kjøkkeninnredningen.

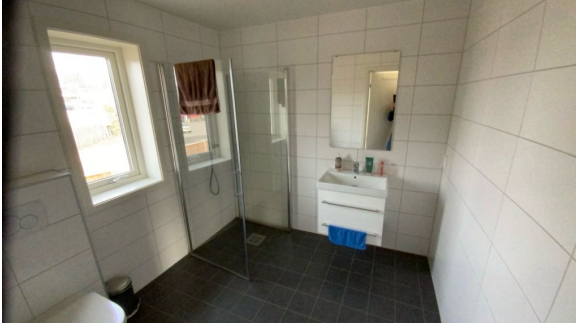
2. ETASJE > BAD

Bad 2 etasje. Aktuell byggeforskrift er teknisk forskrift 2017. Dokumentasjon: kontrollerklæringer.

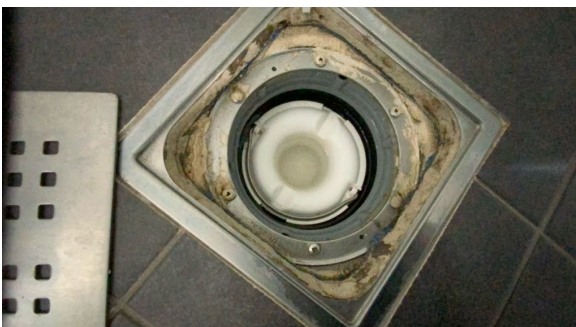
2. ETASJE > BAD

Det er plastsluk og smøremembran med dokumentert utførelse.

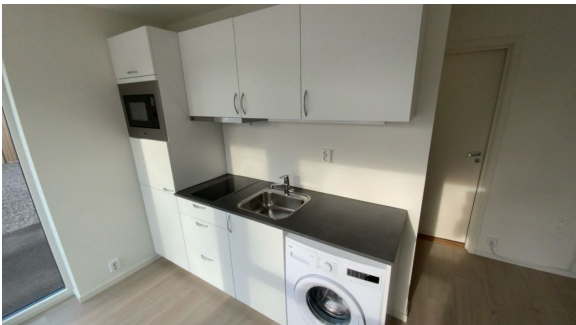
1. ETASJE UTLEIEDEL > STUE/KJØKKEN

Kjøkkenet utleiedel har innredning med glatte fronter. Benkeplaten er av laminat. Det er nedfelt platetopp, innebygget micro, etablert vannstoppsystem og komfyrvakt. Stål oppvaskkum. Opplegg vaskemaskin.

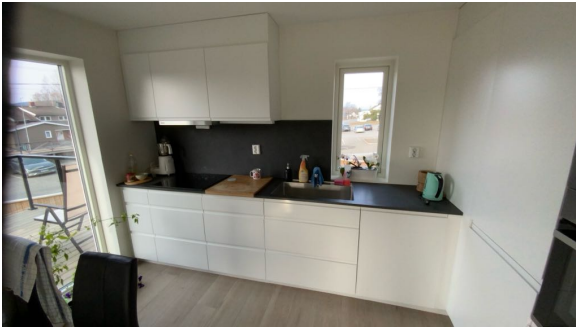
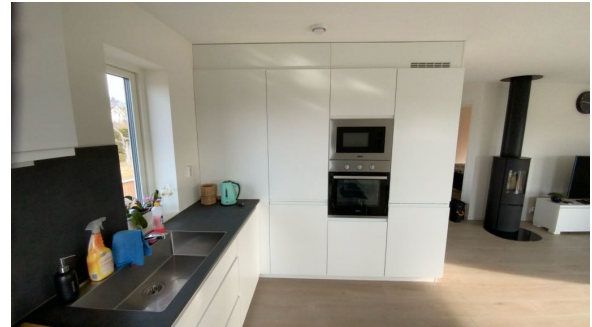
2. ETASJE > STUE/KJØKKEN

Kjøkkenet har Kvik innredning med glatte fronter. Benkeplaten er av laminat med plate over deler av benk. . Det er integrert kjøl/fryseskap og oppvaskmaskin. Nedfelt induksjonstopp, innebygget micro og stekeovn, Etablert vannstoppsystem og komfyrvakt.

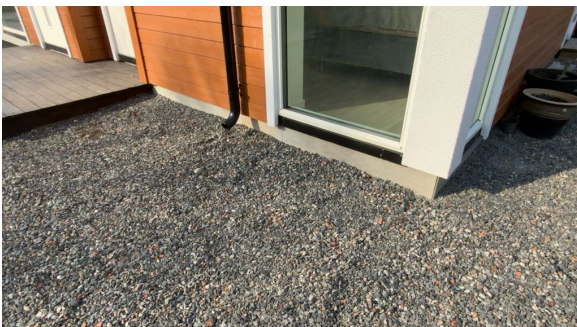
Dreneringen er fra 2022. Det er gruset rundt store deler av ringmur. Se øvrig vurdering av nedløp og beslag
