Vågsveien 150, 8820 DØNNA

**Enebolig beliggende fint til i  
Vågsveien med fin utsikt.**

Innhold

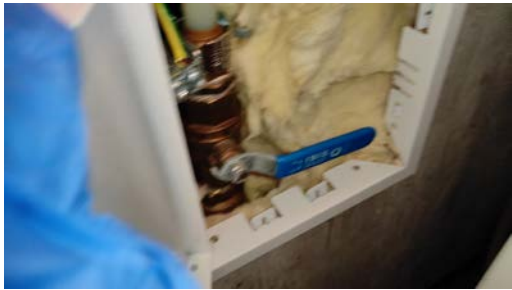
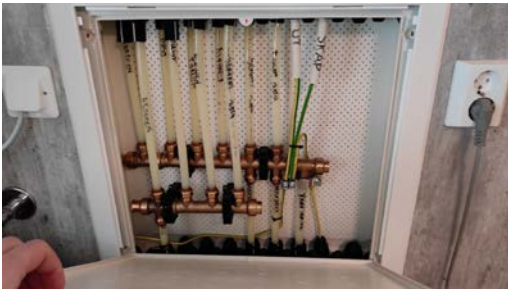
#### TG 1 Vannledninger

Vannledninger av plast (rør i rør).  
Hovedstoppekran plassert i inspeksjonsluke på badet.

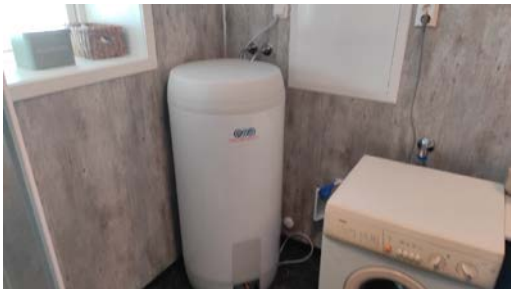
## TG 1 Varmtvannstank

Varmtvannstank på ca. 200 liter av merket Oso fra 2020 plassert på badet i kjelleretasjen.

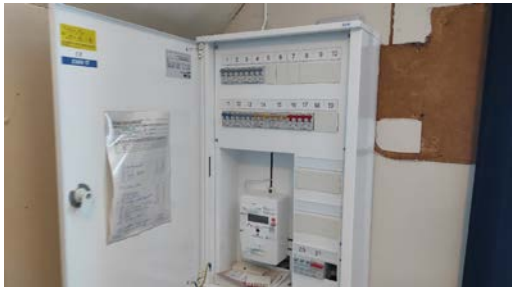
## TG 2 Elektrisk anlegg

Ved kjøp/salg anbefaler DLE kontroll av installasjon utført av installatørforetak. (NEK 405 El kontroll i bolig).

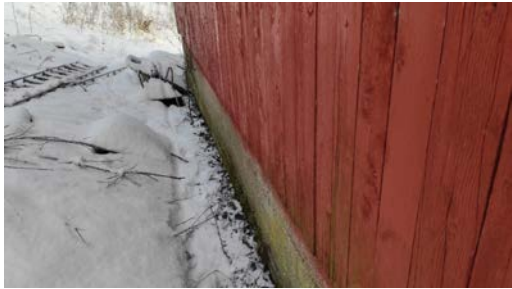
- Vurdering av avvik:**
- Terrenget faller inn mot bygningen og det er maksimale forhold for vann inn mot muren.

- Konsekvens/tiltak**
- Det bør foretas terrengjusteringer.

Kostnadsestimat: 10 000 - 50 000
