Lundvegen 128, 2435 BRASKEREIDFOSS

**Hyggelig og sjarmerende småbruk  
på 18,9 mål med 5 sov og uthus  
m/ garasje. Kort vei til butikk, bhg  
og friluftsområder!**

Rapportdato: 12.11.2025 (Gyldig til 12.11.2026)

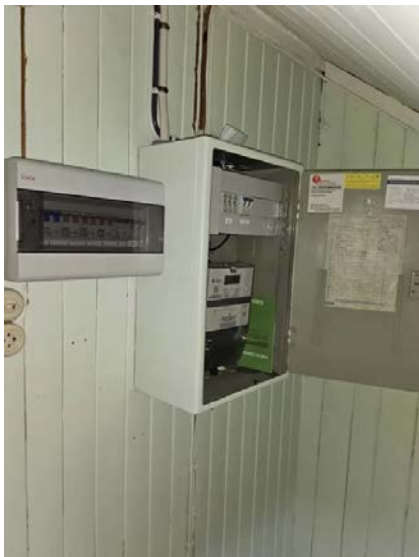
## 6.21 Elektrisk

Bilde viser sikringsskap.

Med bakgrunn i de registrerte avvik bør det gjennomføres en utvidet el-kontroll av en kvalifisert elektrofaglig person.
