Lundvegen 128, 2435 BRASKEREIDFOSS

Rapportdato: 12.11.2025 (Gyldig til 12.11.2026)

6. Hovedrapport

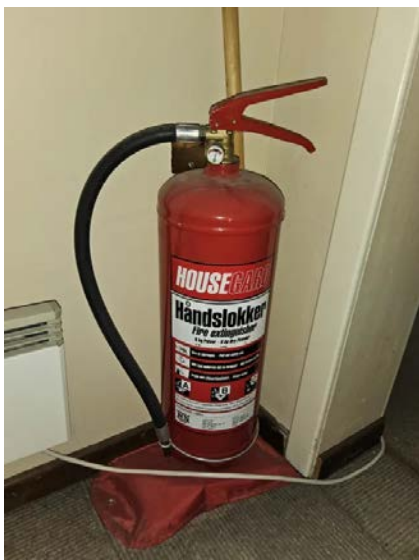
Bilde viser brannslukningsapparat.

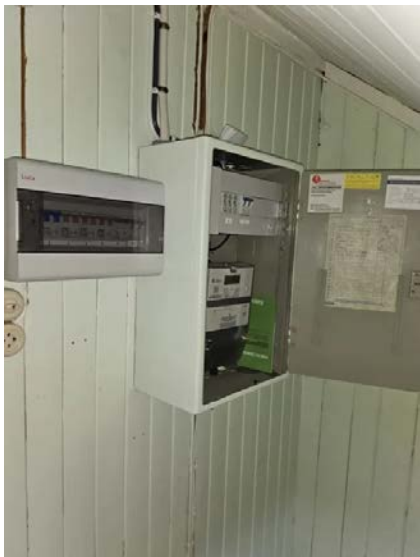
Bilde viser sikringsskap.

Er det foretatt kontroll av det lokale el tilsyn i løpet av de siste 5 år	Nei
Type sikringer	Automatsikringer
Er det gjennomført arbeider etter opprinnelig byggeår?	Ja
Er det manglende samsvarserklæring på arbeider utført etter 01.01.1999?	Ja
Er det manglende kursfortegnelse?	Nei
Er det manglende samsvar mellom kursfortegnelse og antall sikringer?	Nei
Er det tegn på varmgang (termiske skader) på kabler, brytere, downlight, stikkontakter, og elektrisk utstyr?	Nei
Er kabler tilstrekkelig festet?	Nei
Er det tegn til at kabelinnføringer og hull i inntak og sikringsskap ikke er tette?	Ja
Spørsmål til eier: Løses sikringene ofte ut?	Ikke besvart
Spørsmål til eier: Har det vært brann, branntilløp eller varmgang i anlegget?	Ikke besvart
