Tilstandsrapport

Enebolig

Måkeveien 11 , 1890 RAKKESTAD

Rapportdato: 20.04.2026

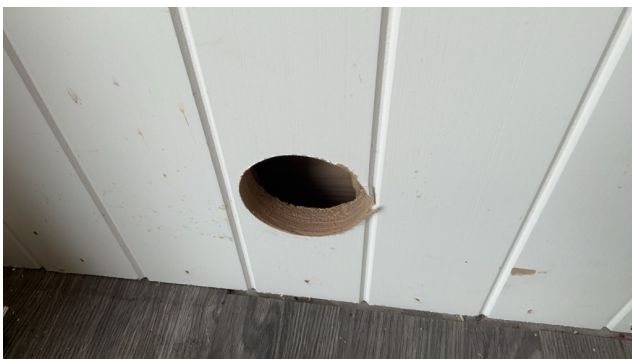
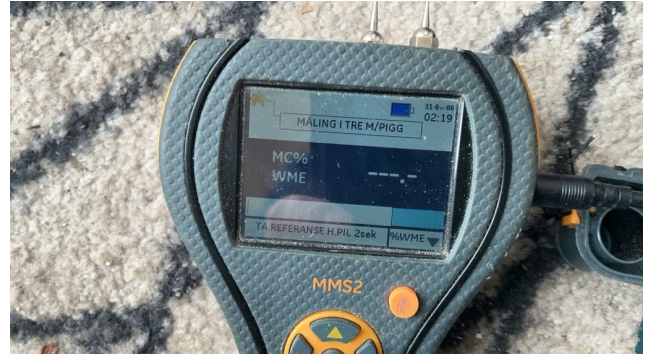
Hulltaking er tatt i tilstøtende vegg til badet av forrige takstmann. Det ble ikke målt positive verdier på befaringstidspunktet.
