# Tilstandsrapport

Fritidsbolig

Sagåsen 59, 1970 HEMNES

Befaringsdato: 18.03.2026

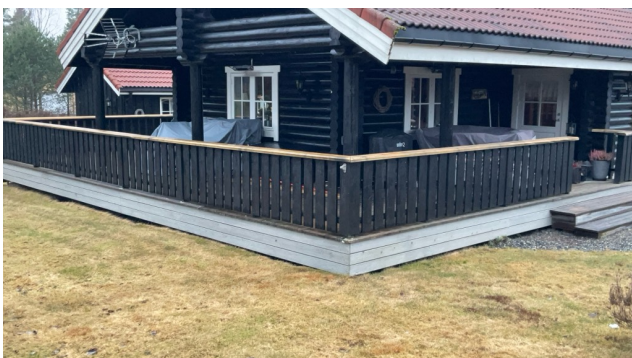
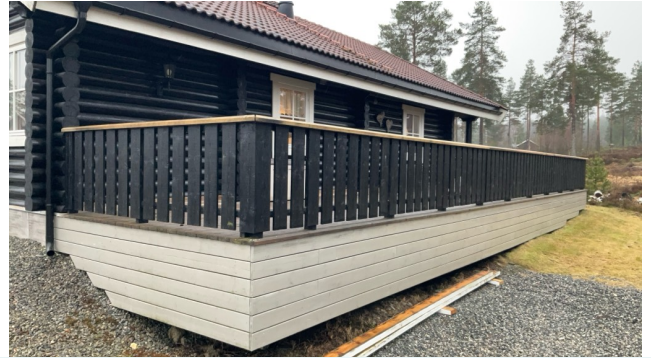
Terrasse i trekonstruksjon på punktfundamentering. Spaltegulv av tre og rekkverk i trekonstruksjon. Rekkverkshøyde er ca. 90 cm.

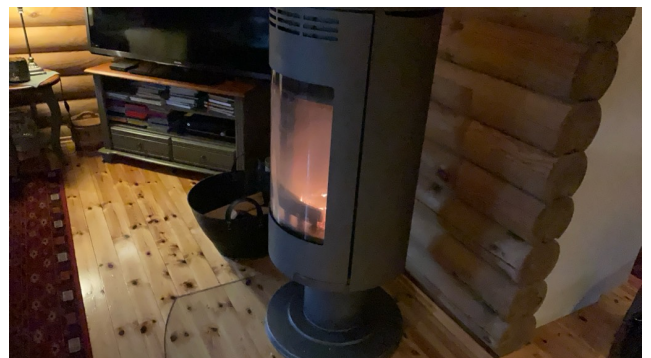
Isolert stålpipes tilkoblet peisovn i stue.

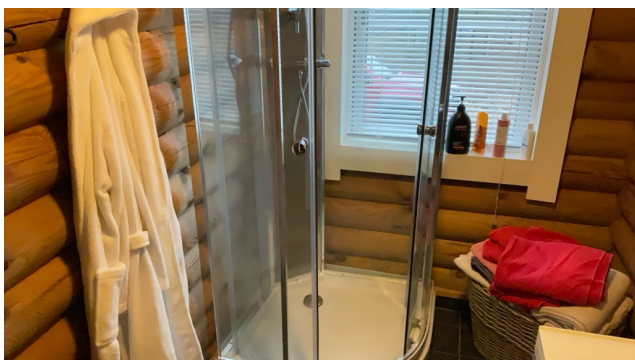
Manglende membran medfører økt risiko for vanninntrengning og påfølgende fuktskader, noe som kan føre til kostbare reparasjoner og redusert levetid for bygget.

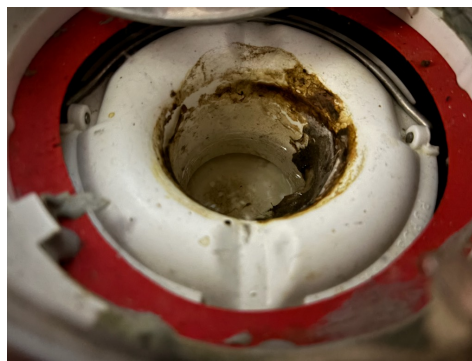
## 1. ETASJE > BAD

Det er plastsluk og smøremembran fra byggeåret.

Det er synlig slukmansjett/membran under klemringen i sluket.
