# Tilstandsrapport

Boligbygg med flere boenheter

Børserudvegen 23B , 2040 KLØFTA

Befaringsdato: 25.02.2026

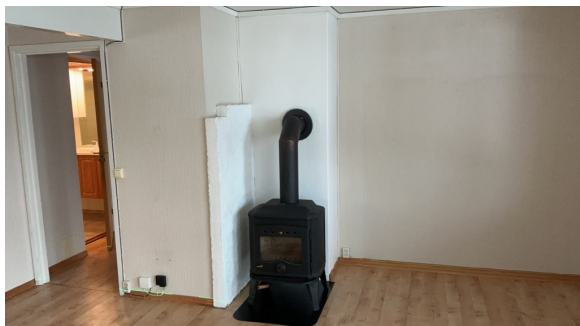
Det ble satt in stålrør i pipe i 2022. Opplyst av eier.

Det anbefales på generell basis alltid en kontroll av piper og ildsteder ved omsetning av boliger. Det gjøres oppmerksom på at det er det lokale brann- og feiervesen som fører tilsyn med piper og ildsteder i hver enkelt kommune. Ovner og oppvarmingskilder er ikke funksjonstestet av takstmann.

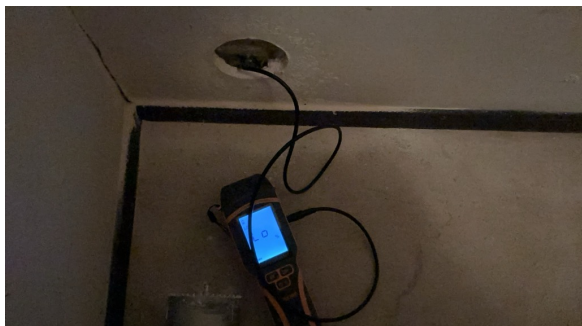
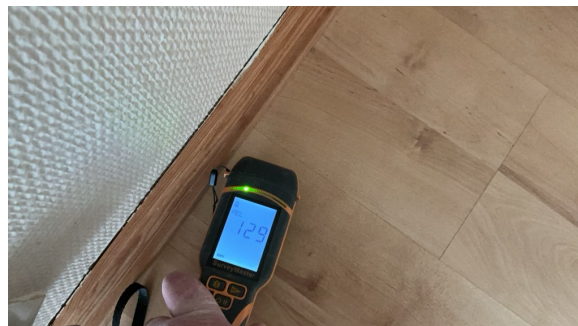
Hulltaking er foretatt uten å påvise unormale forhold. Dette er en stikktakning på ett sted, og det utelukker ikke at det kan være risiko for skader andre steder i konstruksjonen.

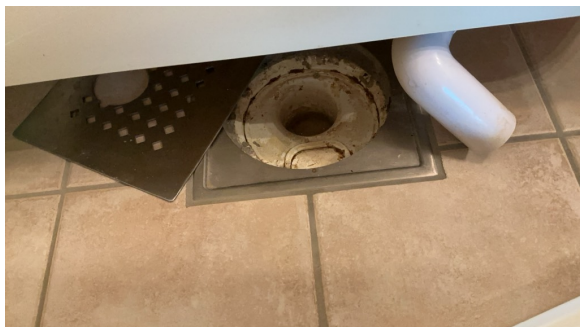
- Overvåk tilstanden jevnlig. For å få tilstandsgrad 0 eller 1 må tettesjiktet skiftes ut, men tidspunktet for når dette er nødvendig er vanskelig å si noe om. Ved renovering, påse at alle forhold med tettesjiktet, våtsone, sluk, røranlegg mv. dokumenteres.

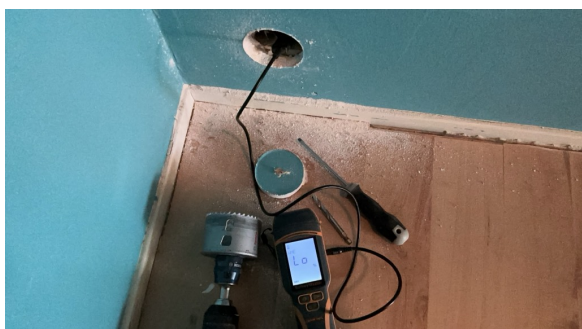
Hulltaking er foretatt og det er ikke påvist unormale forhold.

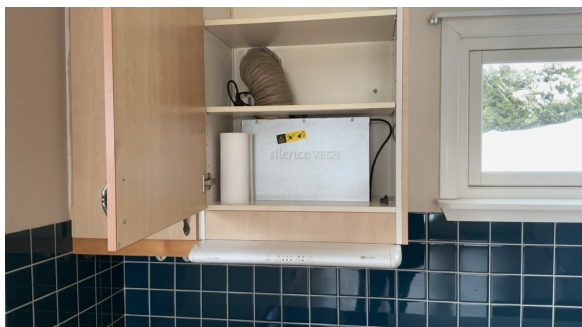
Kjøkkenventilator med avtrekk ut er montert over komfyr.
