Nordsjøvegen 150, 4352 KLEPPE

**Flott eiendom med attraktiv,  
landlig beliggenhet.  
Enebolig med 3,2 mål tomt  
med garasje/uthus.**

# Eiendom på Bore i nydelige omgivelser Renovering må påregnes.

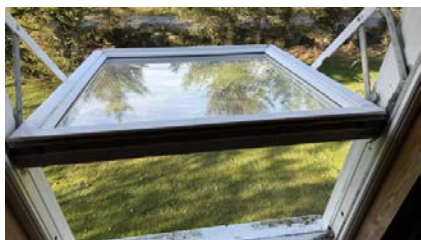
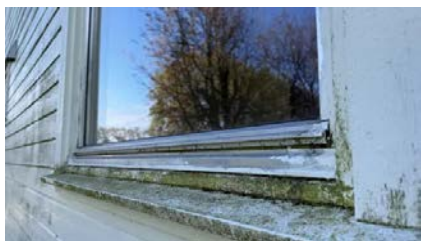
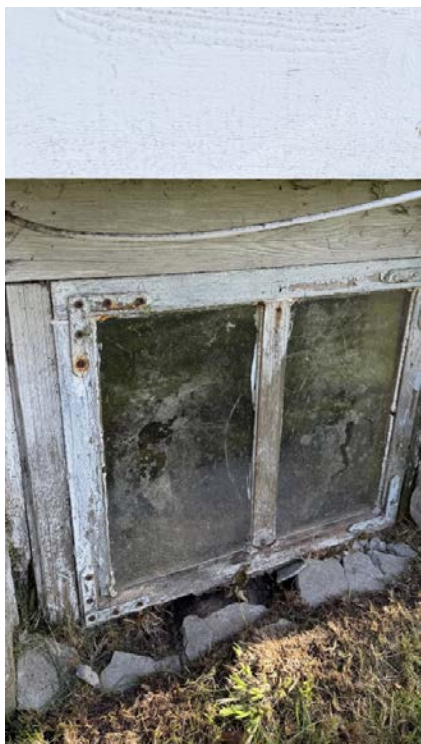
## 6.5 Vinduer og dører

Vinduer og dører med varierende alder, hovedsakelig skiftet 2003/2014.  
Stedvis noe nedbrytning i overflater som er utsatt for sol og fuktighet.

- Ytterdører entre 1. etasje sveller i brystning.
- Eldre innad slående kjellerdør, noe slitt.
- Kondensering vinduskarmer generelt, dette skyldes for liten utskifting av inneluften.
- Generell iring i beslag, stedvis noe korrodering i hengsler.
- Skadet vindusramme og glass i vinduer i kjelleretasjen.
- Terrassedør stue har defekt hengsler, påregnelig med utskifting/oppgradering.

Generell rengjøring og overflatebehandlinger må påregnes.  
Generell smøring og behandling av hengsler og beslag anbefales.  
Utskifting av dører og vindu pga skade/slitasje må påregnes.

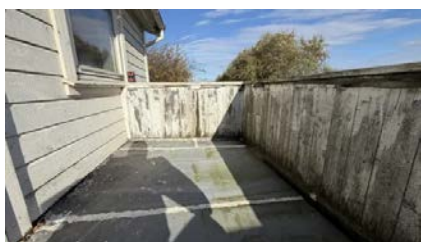
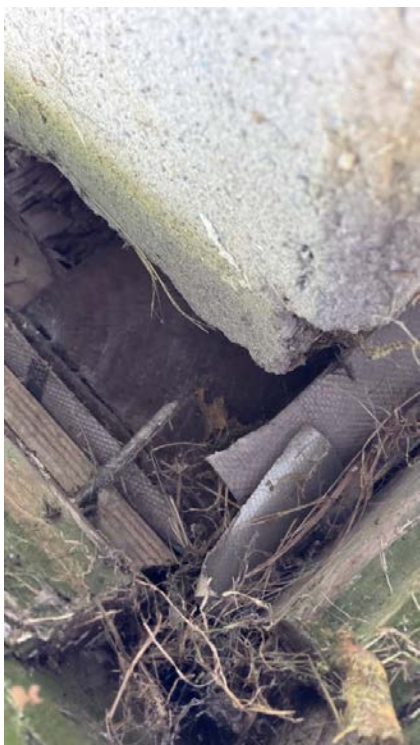
## 6.6 Yttervegger

TG-2

Utvendig kledning fra opplyst 2014.  
Registrert nedbrytning og malings i utvendig kledning som er mye utsatt for sol og fuktighet.  
Spredte råteskader i stubord/vindski.  
Stedvis mangelfull musetetting bak kledning. Registrert tegn til skadedyr på loft.

Rengjøring og overflatebehandling må påregnes.  
Det bør foretas tiltak for å bedre lufting av kledningen.  
Det anbefales å etablere musetetting bak kledning.  
Materialer med råteskader må skiftes ut.

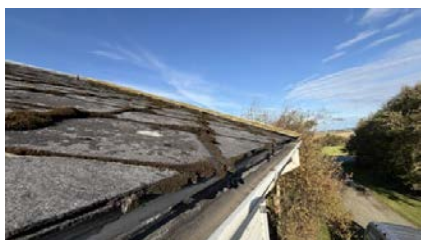
## 6.9 Taktekking

Taket er tekket med eternittplater fra byggeåret. Det gror mose i platene, noe som tilsier at disse trekker til seg fukt.  
Normal tid før omlegging av asbestsementplater (eternitplater) er 30 - 40 år.

Taket må påregnes tekket på ny i nær fremtid da nåværende teking er utgått på dato og det vil være tidsspørsmål når dette er uttett. Det er fare for noe råteskader i underliggende treverk om det har trengt inn fukt.

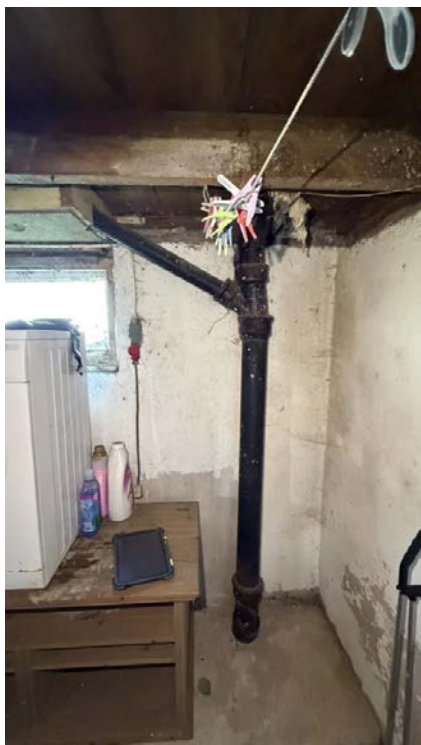
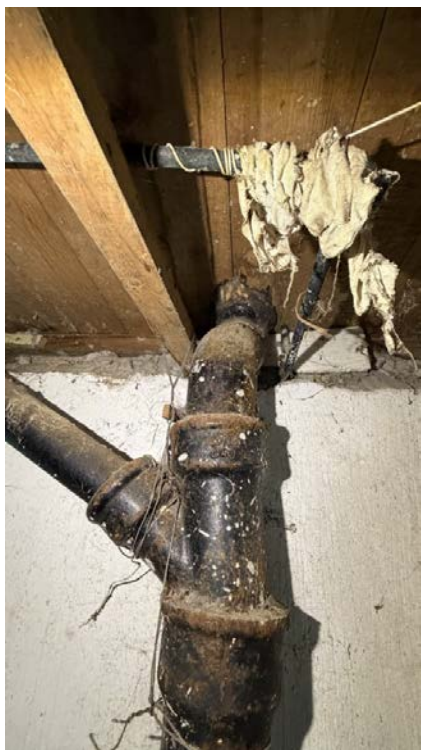
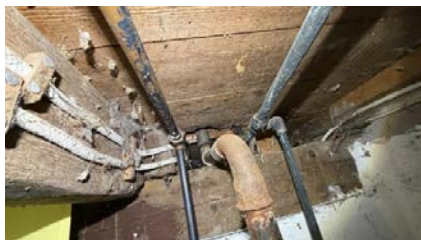
## 6.14 Avløpsrør

| <p>Bygningens avløpsrør med varierende alder.</p> <p>Avløpsanlegg fra byggeåret har nådd en høy alder og skader / lekkasjer kan oppstå.</p> <p>-Kloakk er ikke luftet over tak, noe som kan medføre at vannlås suges tomme og det blir tilsig av kloakkgasser inn i boligen.</p> <p>-Innvendige avløpsrør av typen soil må påregnes utskiftet på sikt, da det innvendige tverrsnittet reduseres over tid som følge av rust og til tettinger.</p> <p>Ledningsnett</p> <p>Normal levetid for avløpsledninger av plast er 25 til 75 år.</p> <p>Normal levetid på avløpsledninger av støpejern er 30 til 40 år.</p> <p>Kontrollen er avgrenset til innvendig i boligen, og kontrollen stopper ved sluket/etasjeskille</p> | |

| <p>Føre kloakkluftning over tak.</p> <p>Det ble ikke registrert videre umiddelbar behov for tiltak, men med tanke på alder kan skader plutselig oppstå på anlegg av eldre årgang.</p> <p>Ved eventuelle oppgraderinger av våtrom/kjøkken vil det være hensiktsmessig å skifte avløpsrør.</p> | |

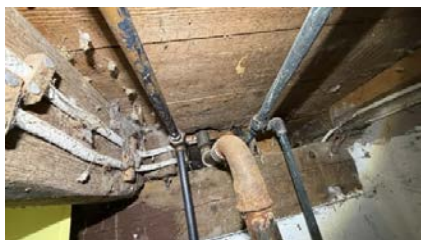
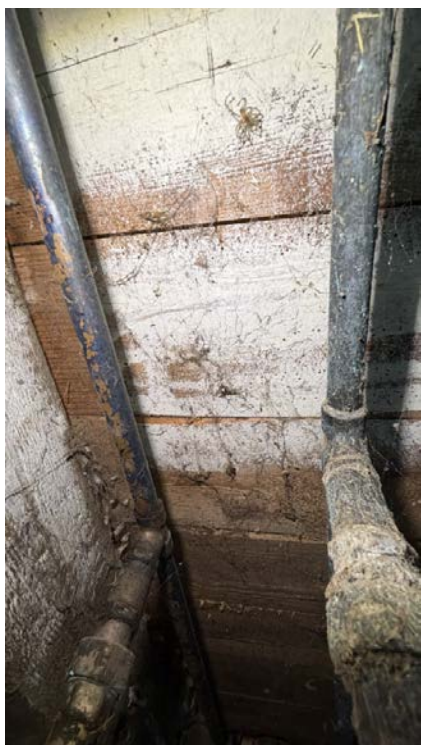
## 6.15 Vannledninger

Vannrør med varierende alder, stedvis iring på kobberør, ingen registrerte lekkasjer.

-Vannrør fra byggeåret har nådd en høyere alder og skader / lekkasjer kan oppstå.

Vannledninger anbefales skiftet i forbindelse med fremtidig oppgradering av våtrom/kjøkken.

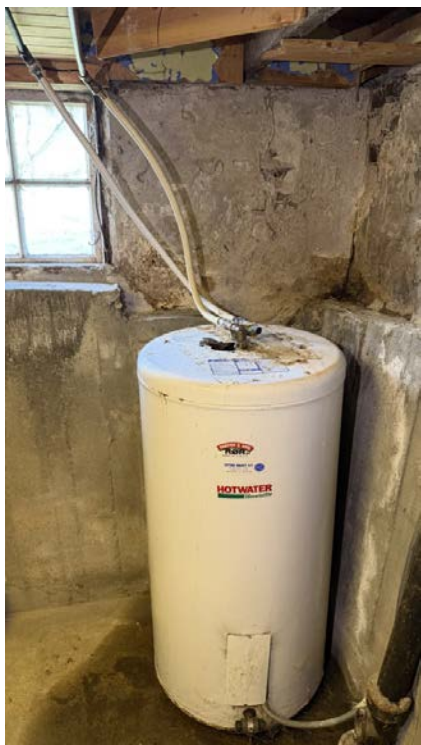
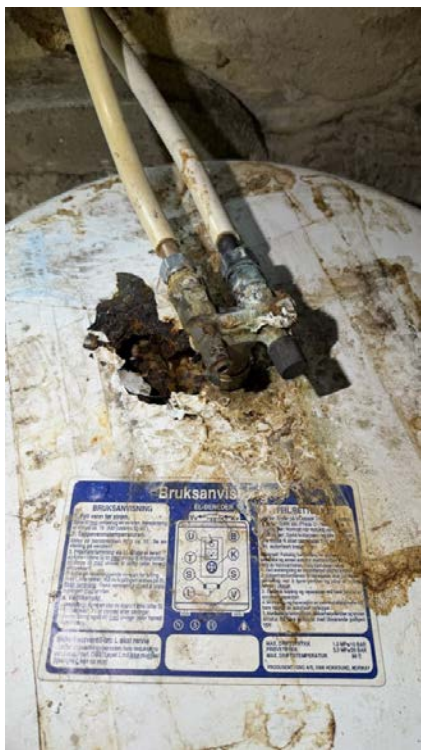
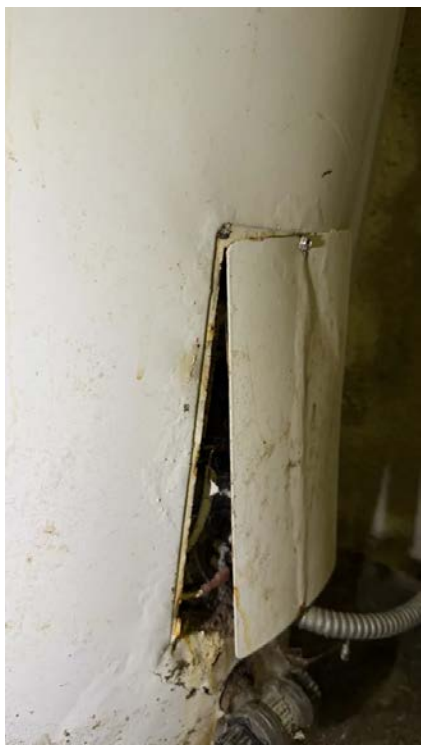
## 6.17 Varmtvannsbereder

| <p>Korrodering og skadet innkassing til berederen, fare for lekkasje. Bereder er plassert i rom uten sluk.</p> <p>Utstyr sanitær installasjoner<br/> Normal levetid for v.v beredere elektrisk er 15 til 25 år.<br/> Normal levetid for blande ventil for beredere er 10 til 25 år.</p> | |

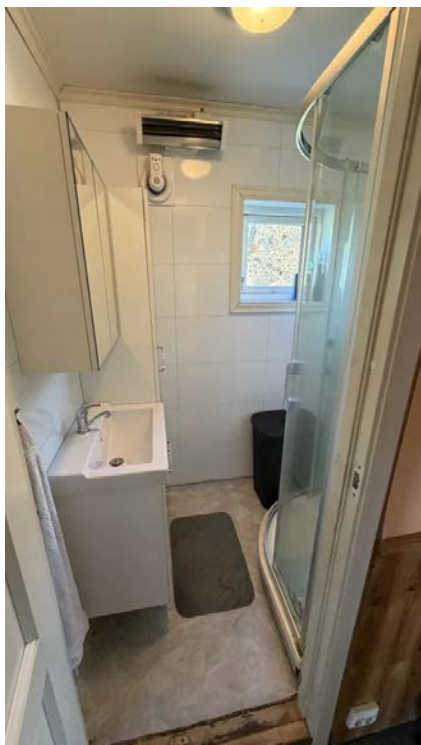
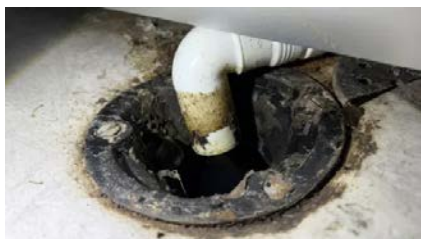
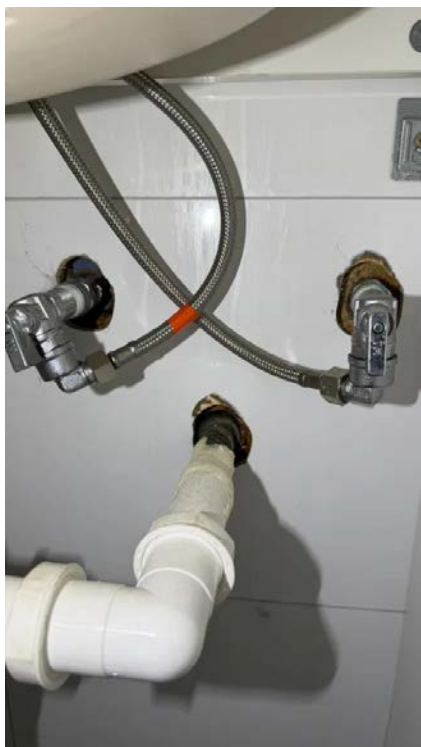
## 6.19 Våtrom: Bad

Det er behov for totalrenovering av våtrommet!

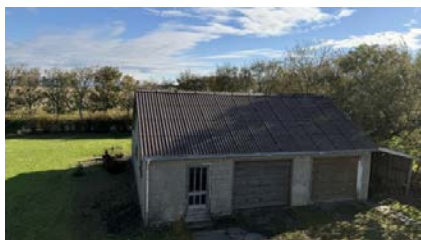
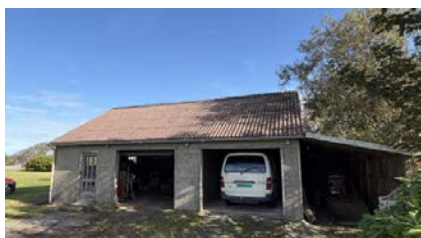
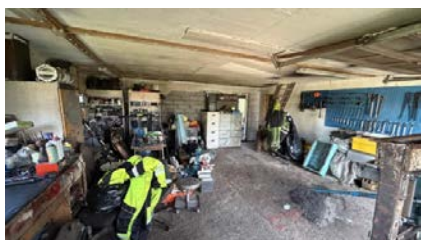
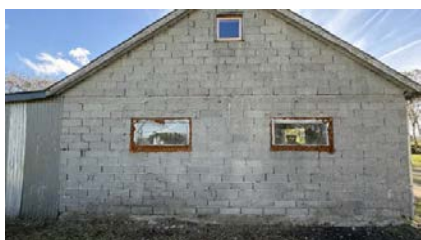
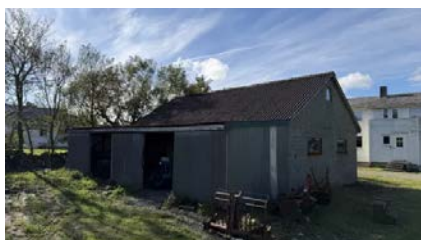
## 6.25 Øvrig: Garasje/anneks

- Gjenstående pussing av yttervegger. Manglende puss vil føre til fuktinnsig.
- Stedvis riss/sprekk i stedstøpt plate.
- Råte i kledning tilknyttet tilbygg.
