# Tilstandsrapport

Fritidsbolig

Lauvhøgdsvegen 143, 3528 HEDALEN

Befaringsdato: 15.05.2024

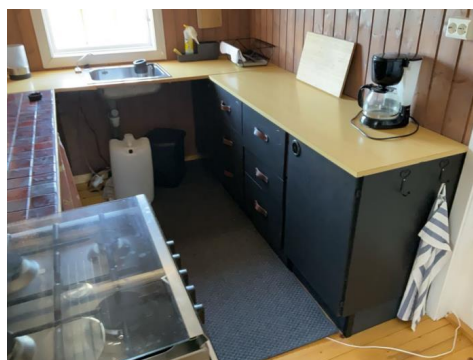
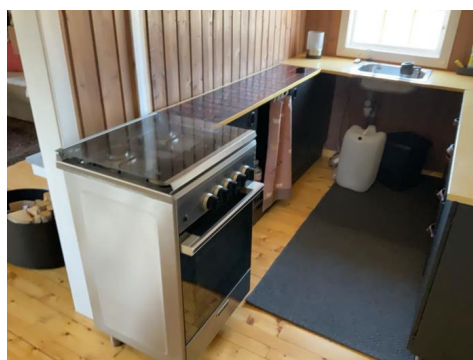
### ETASJE > KJØKKEN

#### ! TG 2 Avtrekk

- Mekanisk avtrekk bør etableres.
