Koselig hytte med fin beliggenhet på Teinvassåsen i flott turområde.

Tilstandsrapport

Befaringsdato: 15.05.2024

FRITIDSBOLIG

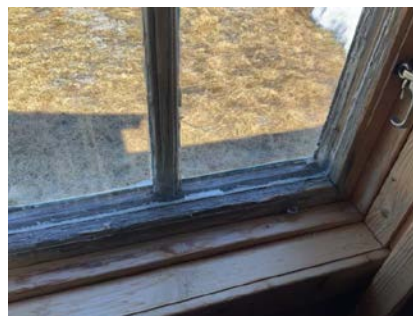
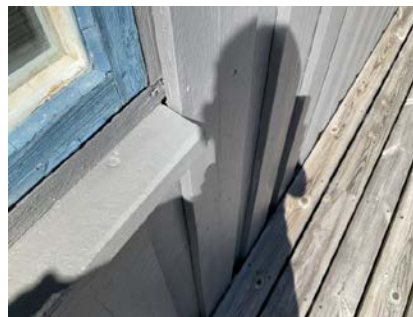
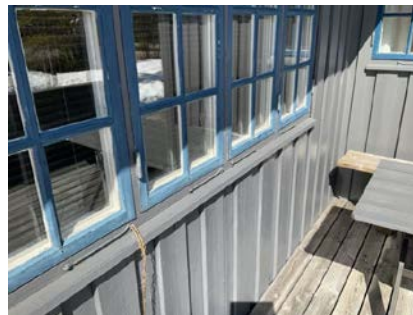
Det er registrert enkeltvinduer som tar i karm. Misfarging treverk er typisk symptom med kondensering på glass/ vinduer spesielt i vinterhalvåret ved oppvarming. Det er registrert avvik på utvendig omramming rundt vinduer. Det er stedvis glipper og hull som kan føre til at nedbør kan trekke inn bak kledning.

- Kondensering på enkelte glass har medført fuktskader i treverk som kan medføre utskiftningsbehov av enkelte vinduer.

Utvendig omramming bør gjennomgås og utbedring utføres der det er behov.

Utskifting av vinduer må vurderes.

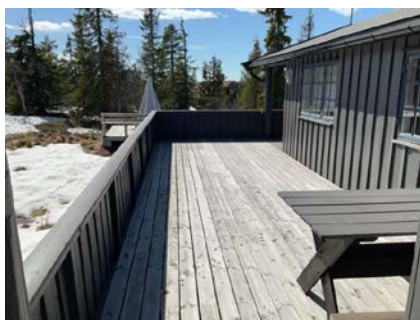
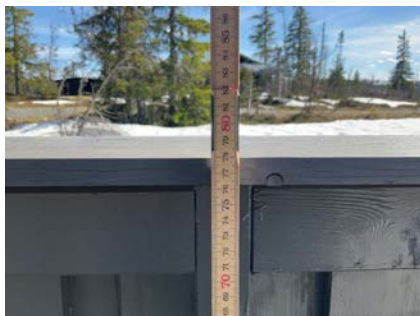
- Rekkverkshøyde må endres for å tilfredsstille krav på byggemeldingstidspunktet.

For å oppnå tg 0 eller 1 må rekkverket høynes noe. Eksisterende rekkverk vil normalt sett være tilstrekkelig ved normal forsiktig bruk.

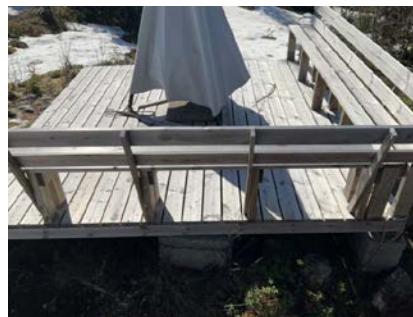
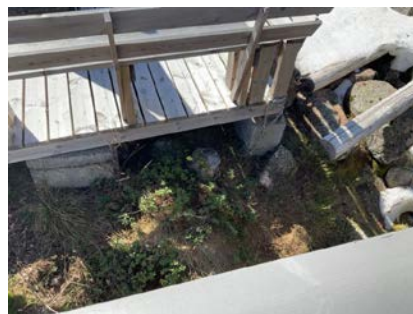
TG 3 Utvendige trapper

Foran inngang er det tretrapp ned på terreng.

- Rekkverk må monteres for å lukke avviket.

Tiltak med stabilisering av fundamenter og oppretting bør gjennomføres. Rekkverk må etableres i henhold til gjeldene krav.

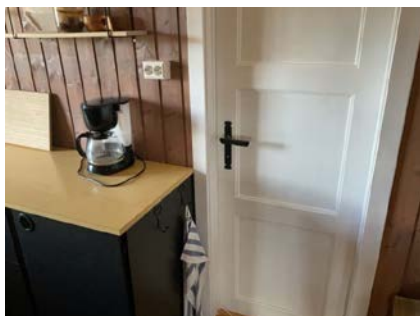
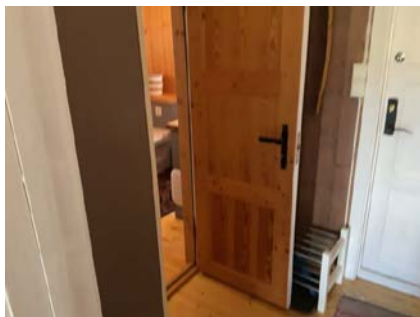
📍 TG 3 Kryp Kjeller

Kryprom mellom fundamentpunkter under bjelkelag mot terreng.

Tiltak for å lede vann bort fra kryprom br iverksettes for å forebygge skader på fundamenter og fuktoppptrekk.

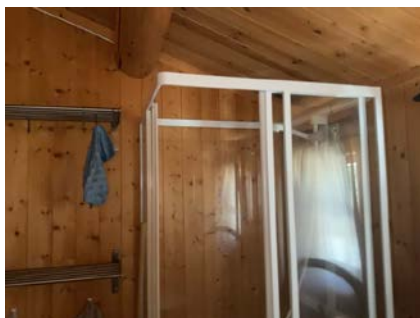
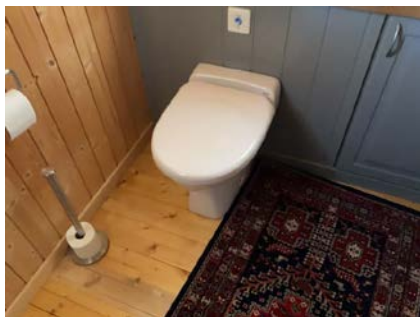
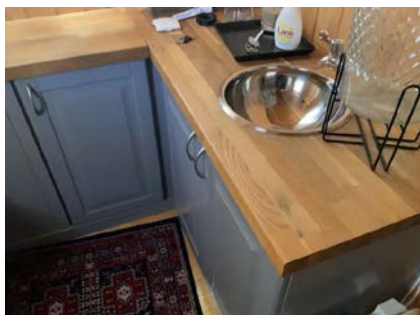
Rommet er ikke bygd som fullverdi våtrom. Tregulv Trepanel på vegger og i himling. Rommet må sees på som et enkelt hygnerom og ikke et våtrom. Bruk av vann må skje med forsiktighet. Det er montert dusj og servant i rommet. Byggemåte med avvik til gjeldene krav til våtrom tilsier tg3 grunnet kravavvik. Ved forsiktig bruk vil rommet kunne fungere som hygnerom.

Rommet er bygd uten sluk og membran/ tettesjikt. Vannspøl på gulv og vegger kan føre til skader på bygningsdeler.

- Det er ikke påvist tilfredsstillende løsning for å synliggjøre lekkasjer fra innebygget sisterner.

- Det må gjøres tiltak for å lukke avviket.

Tiltak gjennomføres sammen med andre forbedringer av tettesjikt/membran.

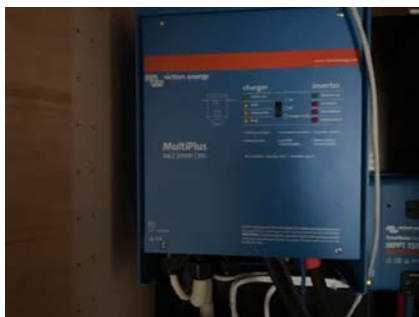
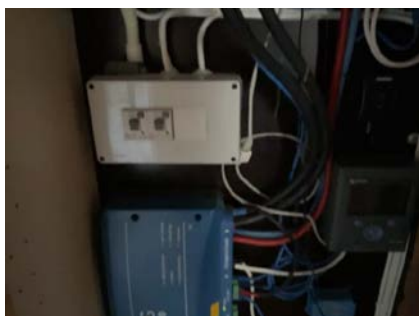
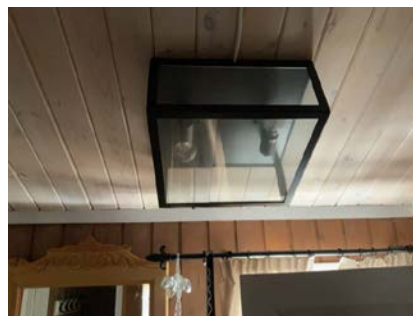
5. Foreligger det kontrollrapport fra offentlig myndighet – Det Lokale Eltilsyn (DLE) eller eventuelt andre tilsvarende kontrollinstanser med avvik som ikke er utbedret eller kontrollen er over 5 år?
Nei 12v anlegg med solcelle kontrolleres normalt sett ikke av offentlig myndigheter eller andre instanser. Her er det i tillegg 230v anlegg med strøm fra aggregat.

6. Forekommer det ofte at sikringene løses ut?
Nei Eier opplyser at de ikke har opplevd at sikringer løser ut ved normal bruk.
7. Har det vært brann, branntilløp eller varmgang (for eksempel termiske skader på deksler, kontaktpunkter eller lignende) i boligens elektriske anlegg?
Nei Ingen kjente branntilløp. Aggregat med bensindrift er plassert inne i uthusbygg. Rutiner for sikring mot brann må gjennomføres.

Elanlegg er ikke funksjonstestet ved befaringen. Her er det et nyere anlegg med kombinert opplegg med 12v og 230v. Sikring av barnsikring og eksosavtrekk for bensindrevet aggregat må sjekkes og eventuelle tiltak gjennomføres.

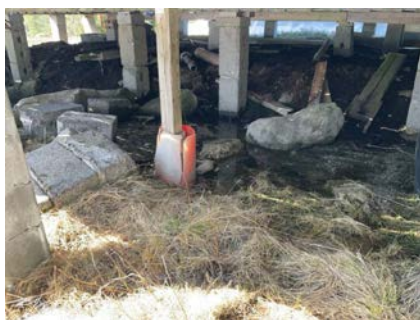
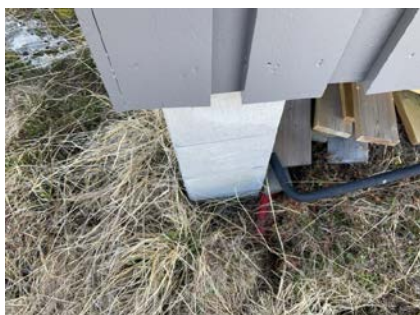
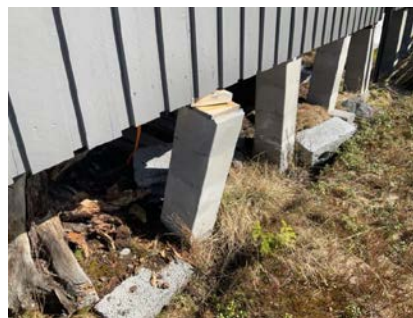
Det er registrert at det tidligere er gjort justeringer på høyder pilarer. Nye tiltak med justeringer må gjennomføres for å rette opp skjevheter. Skjeve pilarer må rettes opp. Tiltak med stabilisering av fundamentering bør gjennomføres. Dagens løsning vil føre til bevegelser gjennom året. Bevegelser vil forplante seg til bygningsdeler over fundamenter.

Kostnadsestimat: 100 000 - 300 000
