# Koselig hytte med fin beliggenhet på Teinvassåsen i flott turområde.

# Tilstandsrapport

Befaringsdato: 15.05.2024

Rapportdato: 13.06.2024

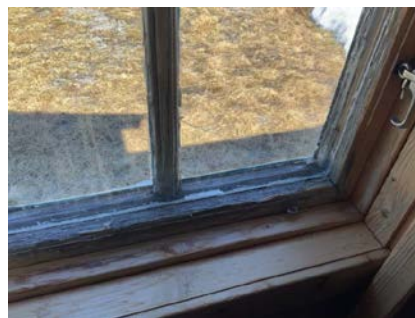
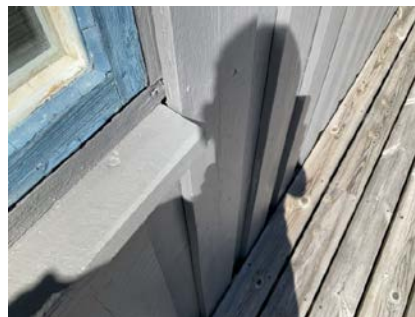
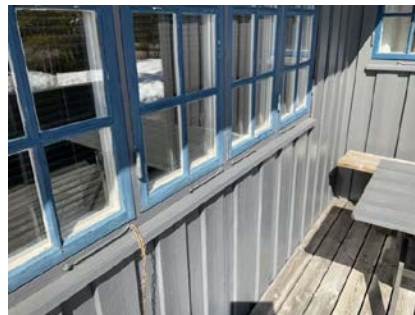
Det er registrert enkeltvinduer som tar i karm. Misfarging treverk er typisk symptom med kondensering på glass/ vinduer spesielt i vinterhalvåret ved oppvarming. Det er registrert avvik på utvendig omramming rundt vinduer. Det er stedvis glipper og hull som kan føre til at nedbør kan trekke inn bak kledning.

- Kondensering på enkelte glass har medført fuktskader i treverk som kan medføre utskiftningsbehov av enkelte vinduer.

Utvendig omramming bør gjennomgås og utbedring utføres der det er behov.

Utskifting av vinduer må vurderes.

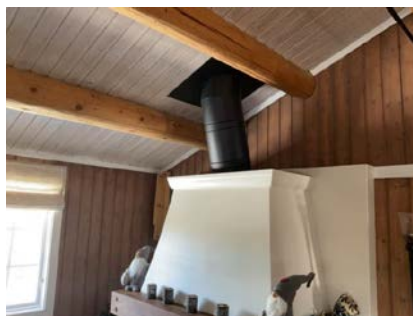
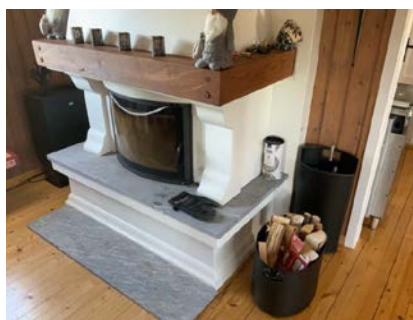
Det er montert Wallas parafinbrenner med eksosrør ut gjennom yttervegg i stue. Brenselstank er plassert under hytta i kryprom. Brenneren har opprinningsfunksjon for fjernstyring. Funksjon ikke testet. Ikke synlige skader visuelt. Det forutsettes at vegg gjennomføring er utført i henhold til monteringsanvisning.

Bygget har stålpipe med isolerte elementer fra elementpeis og over tak. I topp av pipa er det topphatt av metall. Elementpeis med innsats i stue. Funksjon er ikke testet ved befaringen. Ukjent alder og monteringsstidspunkt.

Det presiseres at det fra 2019 ble påbudt med feig og tilsyn av piper/ildsteder på fritidsbebyggelse. Det er ikke dokumentert at tilsyn feiing er utført her. Ved et slikt tilsyn kan det avdekkes forhold som ikke er tilgjengelig eller synlig ved en visuell inspeksjon. Kan for eksempel være forhold i pipeløp.

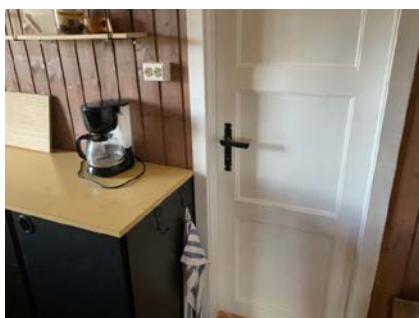
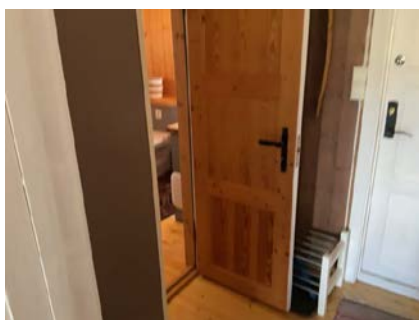
Kryprom mellom fundamentpunkter under bjelkelag mot terreng.

Dører består av trekarmer og dørblad med fyllingsprofiler og i hovedsak malte overflater. Normal funksjon ved befaringen. Ut fra registrerte forhold rundt fundamentering og bevegelse gjennom året må en påregne behov for justeringer.

Tiltak for å lede vann bort fra kryprom br iverksettes for å forebygge skader på fundamenter og fuktopptrekk.

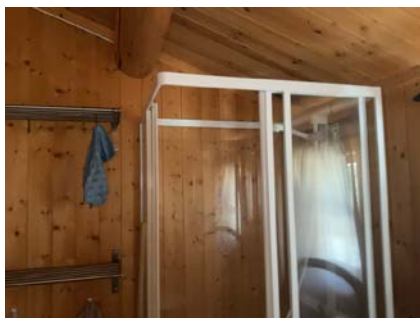
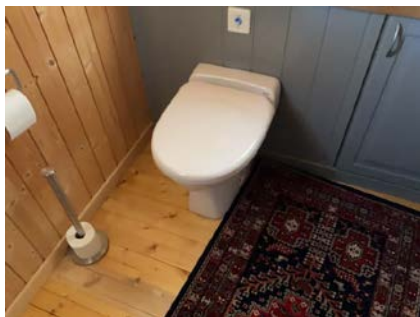
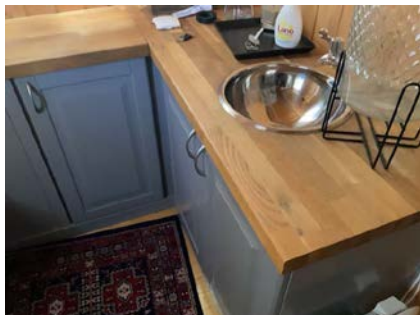
Rommet er ikke bygd som fullverdi våtrom. Tregulv Trepanel på vegger og i himling. Rommet må sees på som et enkelt hygenerom og ikke et våtrom. Bruk av vann må skje med forsiktighet. Det er montert dusj og servant i rommet. Byggemåte med avvik til gjeldene krav til våtrom tilsier tg3 grunnet kravavvik. Ved forsiktig bruk vil rommet kunne fungere som hygenerom.

- Det er vindu/dør med ikke fuktbestandige materialer i våtsonen (ved vask, dusj, badekar, osv.), løsningen eller byggematerialet er uegnet

Rommet er bygd uten sluk og membran/ tettesjikt. Vannspøl på gulv og vegger kan føre til skader på bygningsdeler.

- Det er ikke påvist tilfredsstillende løsning for å synliggjøre lekkasje fra innebygget sistene.

- Det må gjøres tiltak for å lukke avviket.

Tiltak gjennomføres sammen med andre forbedringer av tettesjikt/membran.

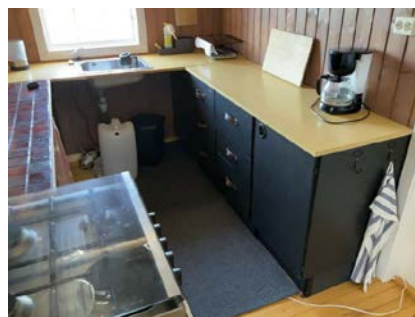
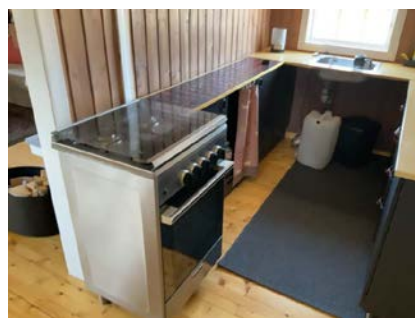
Det ble ikke registrert forhøyede fuktverdier i målinger i og rundt hyttebad. Det er ikke registrert andre unormale forhold ved hulltakingspunkt.

Kjøkkeninnredningen består av skrog av plater og malte fronter. Benkeplate består av laminert plate. Oppvaskkum er nedfelt i benkeplate. Normale bruksmerker og slitasje.

- Elektrisk avtrekksvifte bør monteres for å lukke avviket.

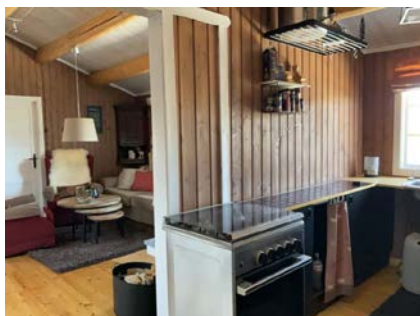
Løst rørsystem fremstår kan føre til skader på røropplegg.

- Mekanisk avtrekk bør etableres.

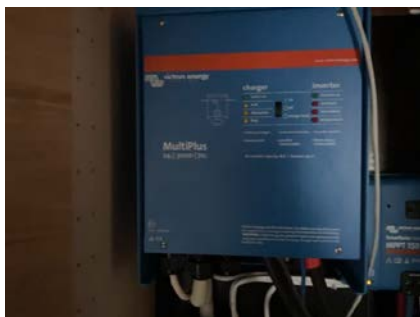
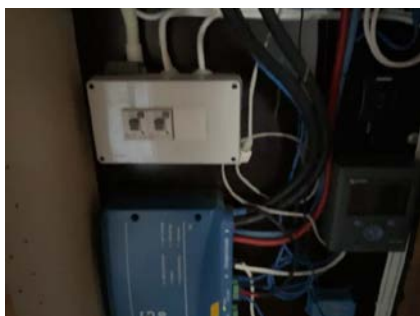
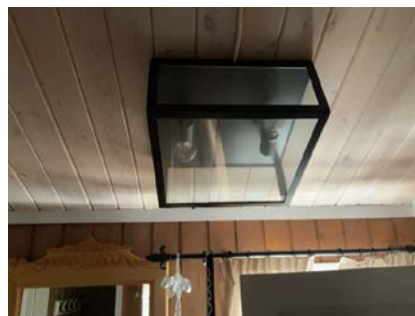
Elanlegg er ikke funksjonstestet ved befaringen. Her er det et nyere anlegg med kombinert opplegg med 12v og 230v. Sikring av barnsikring og eksosavtrekk for bensindrevet aggregat må sjekkes og eventuelle tiltak gjennomføres.

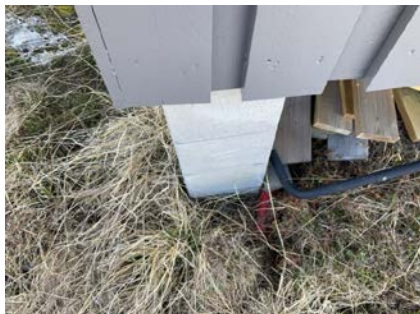
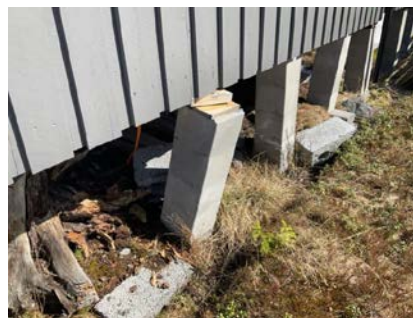
Det er registrert at det tidligere er gjort justeringer på høyder pilarer. Nye tiltak med justeringer må gjennomføres for å rette opp skjevheter. Skjeve pilarer må rettes opp. Tiltak med stabilisering av fundamentering bør gjennomføres. Dagens løsning vil føre til bevegelser gjennom året. Bevegelser vil forplante seg til bygningsdeler over fundamenter.

Kostnadsestimat: 100 000 - 300 000
