# Koselig hytte med fin beliggenhet på Teinvassåsen i flott turområde.

# Tilstandsrapport

Befaringsdato: 15.05.2024

Rapportdato: 13.06.2024

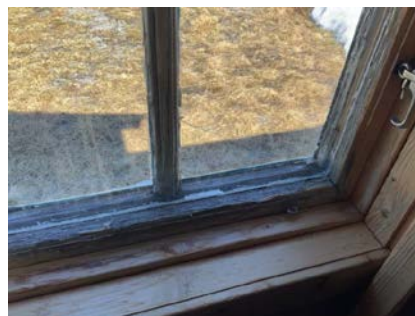
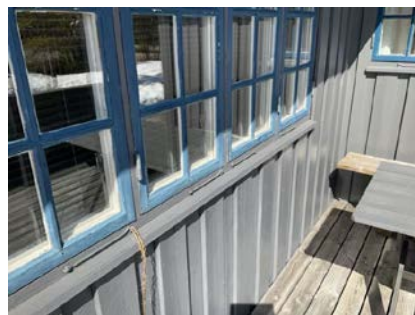
Det er registrert enkeltvinduer som tar i karm. Misfarging treverk er typisk symptom med kondensering på glass/ vinduer spesielt i vinterhalvåret ved oppvarming. Det er registrert avvik på utvendig omramming rundt vinduer. Det er stedvis glipper og hull som kan føre til at nedbør kan trekke inn bak kledning.

- Kondensering på enkelte glass har medført fuktskader i treverk som kan medføre utskiftningsbehov av enkelte vinduer.

Utvendig omramming bør gjennomgås og utbedring utføres der det er behov.

Utskifting av vinduer må vurderes.

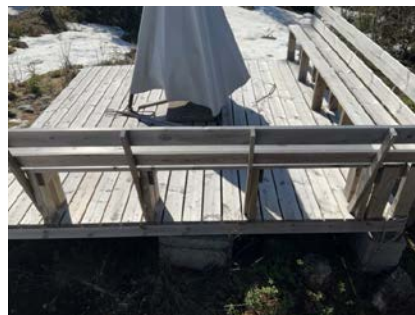
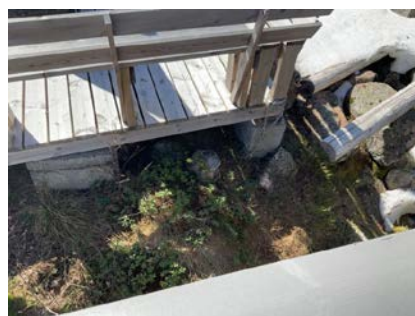
## Vurdering av avvik:

- Det er avvik:

Tiltak med stabilisering av fundamenter og oppretting bør gjennomføres. Rekkverk må etableres i henhold til gjeldene krav.

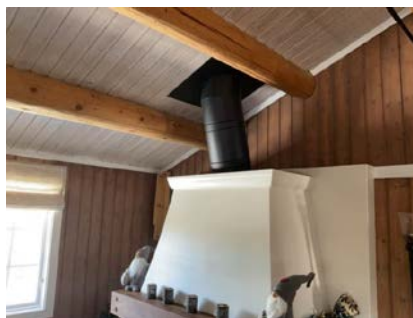
Bygget har stålpipe med isolerte elementer fra elementpeis og over tak. I topp av pipa er det topphatt av metall. Elementpeis med innsats i stue. Funksjon er ikke testet ved befaringen. Ukjent alder og monteringsstidspunkt.

Det presiseres at det fra 2019 ble påbudt med feig og tilsyn av piper/ildsteder på fritidsbebyggelse. Det er ikke dokumentert at tilsyn feiing er utført her. Ved et slikt tilsyn kan det avdekkes forhold som ikke er tilgjengelig eller synlig ved en visuell inspeksjon. Kan for eksempel være forhold i pipeløp.

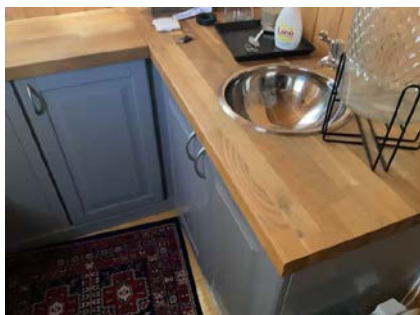
Rommet er bygd uten sluk og membran/ tettesjikt. Vannspøl på gulv og vegger kan føre til skader på bygningsdeler.

- Det er ikke påvist tilfredsstillende løsning for å synliggjøre lekkasje fra innebygget sistene.

- Det må gjøres tiltak for å lukke avviket.

Tiltak gjennomføres sammen med andre forbedringer av tettesjikt/membran.

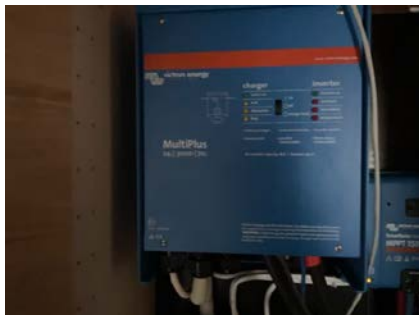
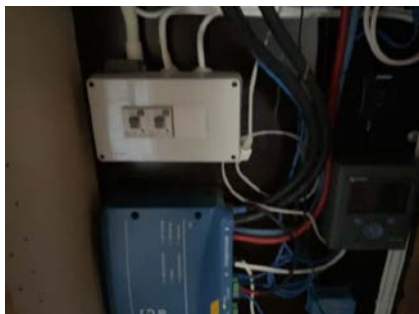
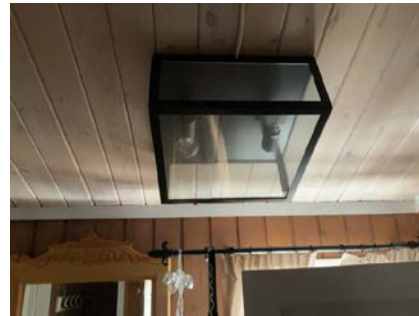
Elanlegg er ikke funksjonstestet ved befaringen. Her er det et nyere anlegg med kombinert opplegg med 12v og 230v. Sikring av barnsikring og eksosavtrekk for bensindrevet aggregat må sjekkes og eventuelle tiltak gjennomføres.

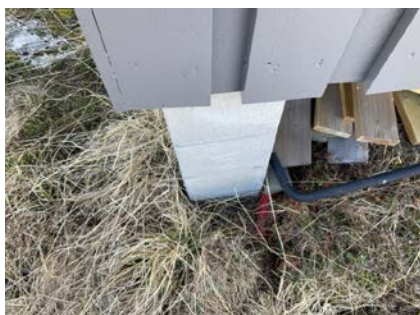
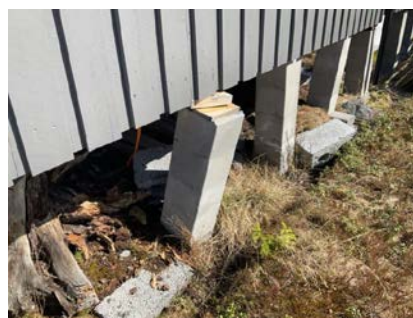
Det er registrert at det tidligere er gjort justeringer på høyder pilarer. Nye tiltak med justeringer må gjennomføres for å rette opp skjevheter. Skjeve pilarer må rettes opp. Tiltak med stabilisering av fundamentering bør gjennomføres. Dagens løsning vil føre til bevegelser gjennom året. Bevegelser vil forplante seg til bygningsdeler over fundamenter.

Kostnadsestimat: 100 000 - 300 000
