Damsloraveien 6, 1940 BJØRKELANGEN

**Eldre generasjonsbolig med
dobbel garasje. Stor og solrik tomt
med mange muligheter og god
beliggenhet. Oppussingsobjekt!**

Tilstandsrapport

ENEBOLIG

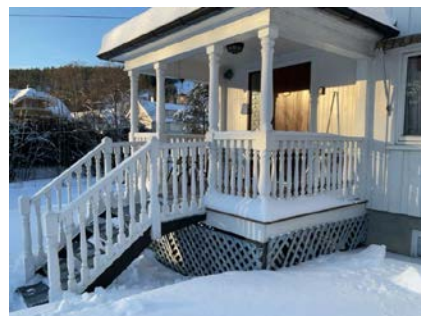
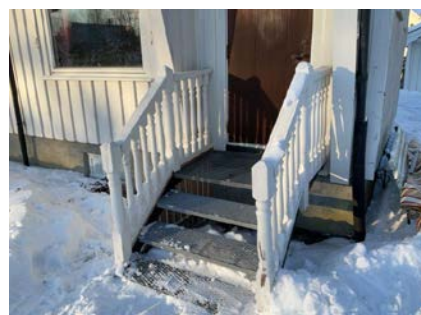
- Utvendig > Utvendige trapper: Konstruksjoner er værslitte og treverk er oppsprukket. Råteskader kan ikke utelukkes. Konstruksjonene har skjevheter. Konstruksjonen bør undersøkes nærmere når det er snøfritt.

Konstruksjonen bør undersøkes nærmere når det er snøfritt.

- Lokal utbedring må utføres.

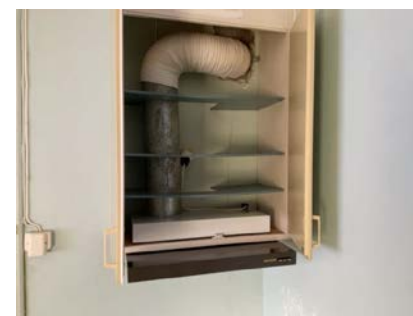
2. ETASJE > KJØKKEN

TG 2 Overflater og innredning

Vurdering av avvik:

- Det er påregnelig med utskiftning/utbedringer av kjøkkeninnredningen.

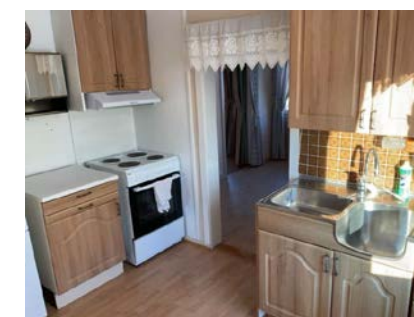
2. ETASJE > KJØKKEN

TG 2 Avtrekk

Vurdering av avvik:

- Det er avvik:

Ventilator bør føres ut i det fri.

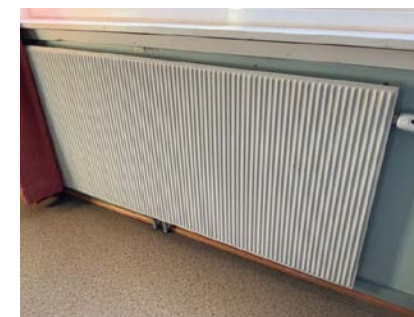
TG 3 Elektrisk anlegg

7. Er det tegn til at det har vært termiske skader (tegn på varmgang) på kabler, brytere, downlights, stikkontakter og elektrisk utstyr? Sjek samtidig tilstanden på elektrisk tilkobling av varmtvannsbereider, jamfør eget punkt under varmtvannstank
Nei
8. Er der synlig defekter på kabler eller er disse ikke tilstrekkelig festet?
Ja

Kostnadsestimat: Under 10 000

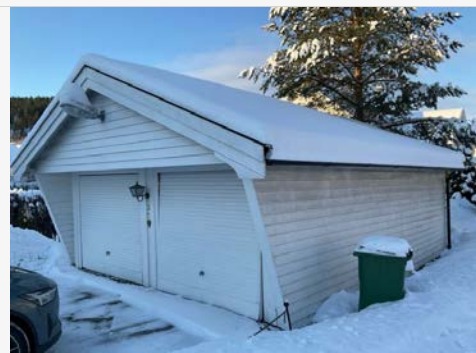
Garasje

Bygningen har standard fra byggeåret hovedsaklig, med bruks-/aldersslitasje og god funksjonalitet til bruksformålet. Det er stedvis råteskader i trekledning.
