# Tilstandsrapport

Enebolig

Enebakkveien 44 B, 1825 TOMTER

Oppdragsnr.: 22432-1081

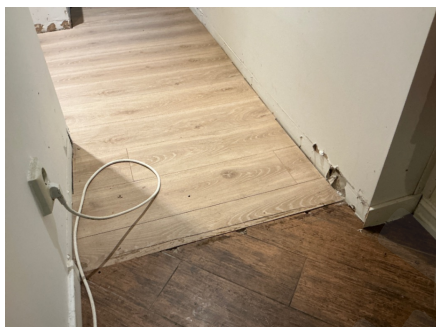
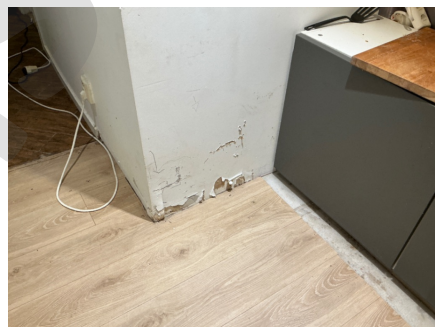
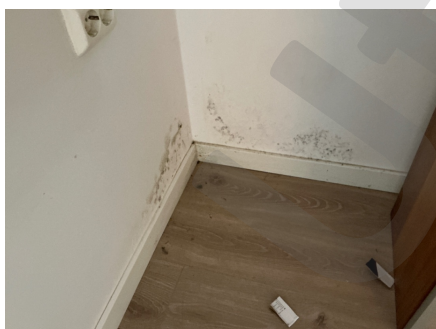
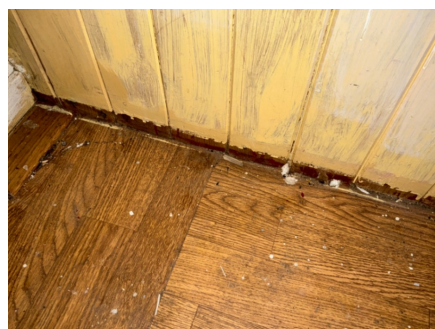
Kostnadsestimatet er utarbeidet basert på synlige forhold ved befaring. Skjulte skader i konstruksjonen er ikke medregnet, og det må påregnes avvik dersom slike skader avdekkes. For å kunne vurdere omfanget av eventuelle skjulte skader, må konstruksjoner åpnes og undersøkes nærmere.

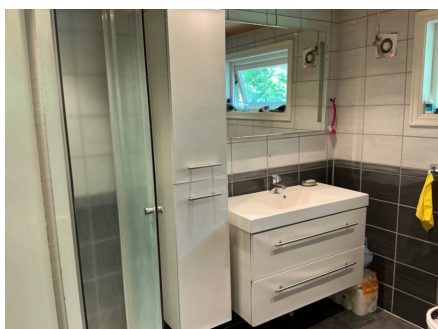
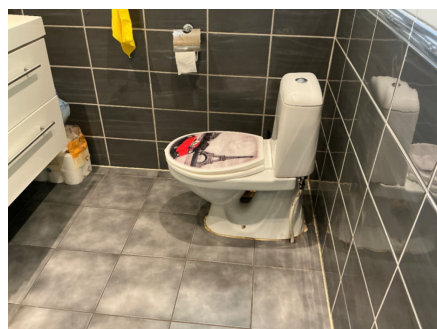
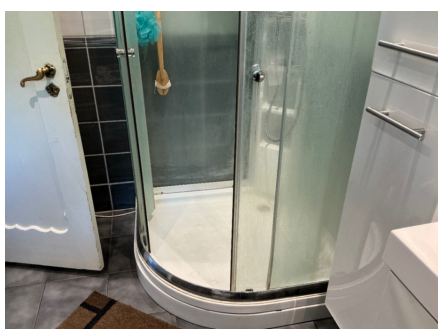
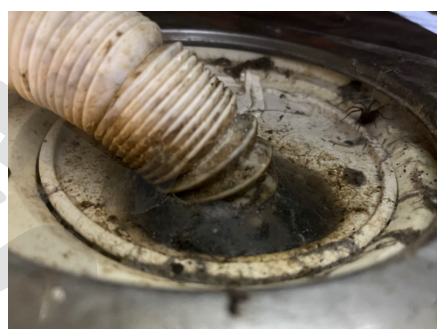
- Våtrommet må totalrenoveres. Alle forhold med tettesjikt, våtsone, sluk m.m. må dokumenteres.
- Manglende oppgradering av våtrommet medfører høy risiko for at konstruksjonene ikke vil tåle vanlig bruk av vann eller lekkasjer. Selv om det er dusjkabinett, er det fortsatt en betydelig risiko for at våtrommets konstruksjoner ikke tåler lekkasjer. Dette kan føre til fuktskader på tilstøtende konstruksjoner.

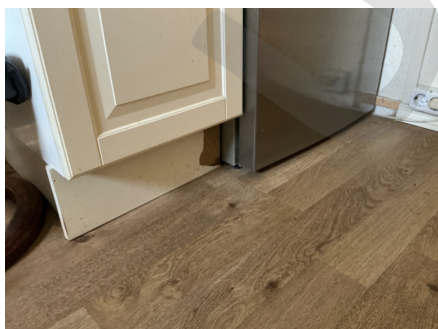
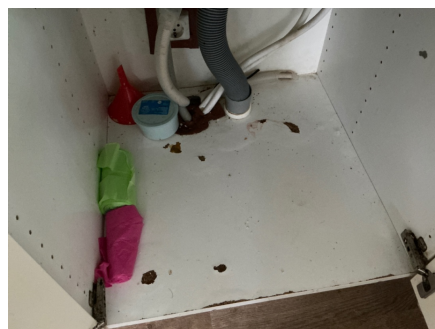
Kjøkkeninnredningen har noe svelling/skader på enkelte fronter og skap. På sikt kan utskifting av enkelte deler bli nødvendig for å opprettholde funksjon. Uten tiltak kan slitasjen forverres og påvirke både funksjon og utseende.

- Andre tiltak:
- Det må påregnes lokal utbedring/utskiftning.

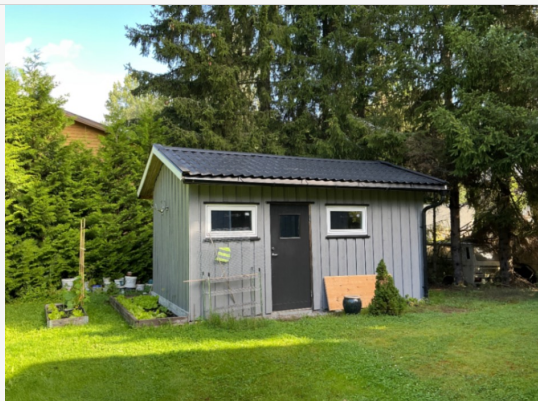
## Bod

Bygget er ikke tilstandsvurdert ihht Forskrift til avhendingslova og NS3600. Dette er kun en enkel beskrivelse.
