Enebakkveien 44B, 1825 TOMTER

**Innholdsrik og spennende  
eiendom beliggende inntil elv  
med stor tomt.  
Oppgraderingsbehov**

| Tilstandsrapport ..... | 50 |

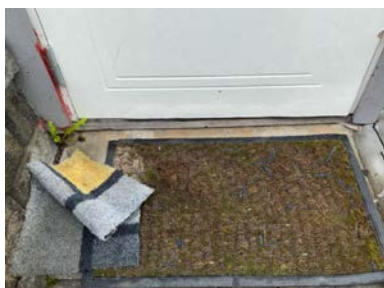
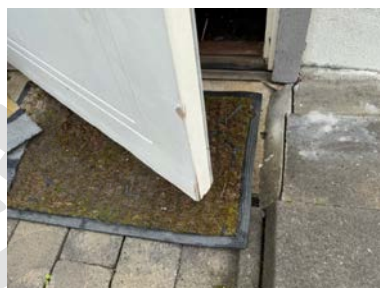
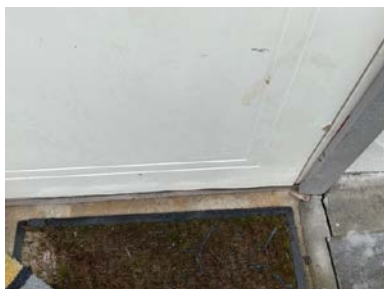
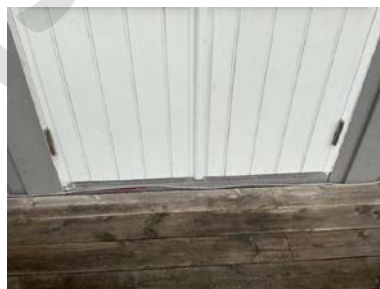
Manglende tetting kan føre til vanninntrengning og påfølgende fukt- og råteskader i underliggende og tilstøtende konstruksjoner.

Dører bør vedlikeholdes eller skiftes ut for å bevare funksjon og estetikk. Uten tiltak kan slitasjen forverres, noe som kan påvirke tetthet og brukervennlighet.

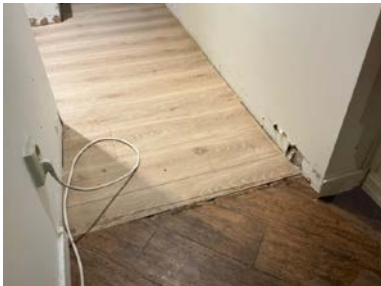
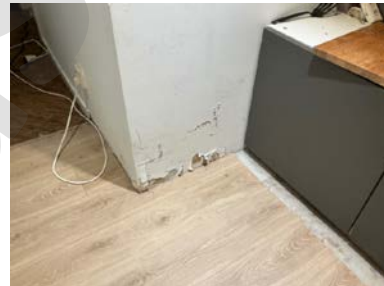
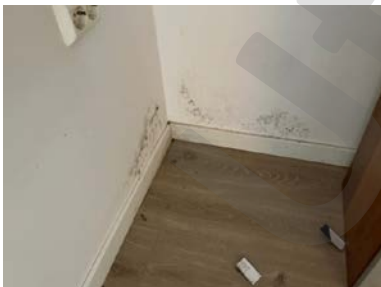
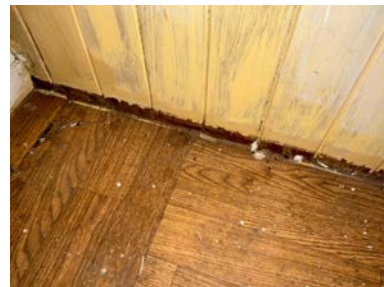
Kostnadsestimatet er utarbeidet basert på synlige forhold ved befaring. Skjulte skader i konstruksjonen er ikke medregnet, og det må påregnes avvik dersom slike skader avdekkes. For å kunne vurdere omfanget av eventuelle skjulte skader, må konstruksjoner åpnes og undersøkes nærmere.

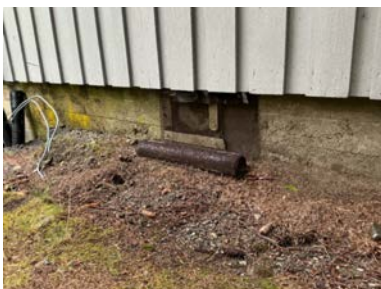
Kryp Kjeller regnes for å være risikokonstruksjon som er utsatt for fukt og råteskader. Konsekvensen av manglende tilgang til krypkjeller kan være at skjulte skader utvikler seg over tid, noe som kan føre til omfattende reparasjonsbehov og økte kostnader. I verste fall kan det påvirke bygningens bæreevne og innemiljø, med risiko for helseplager og redusert verdi på eiendommen.

- Vær oppmerksom på denne risikoen, overvåk tilstanden og undersøk dette nærmere, helst med hjelp av en fagkyndig.

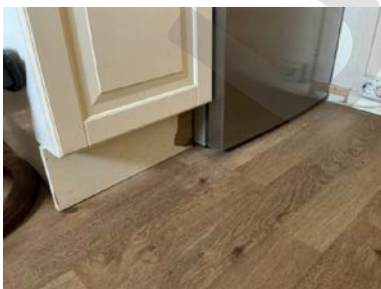
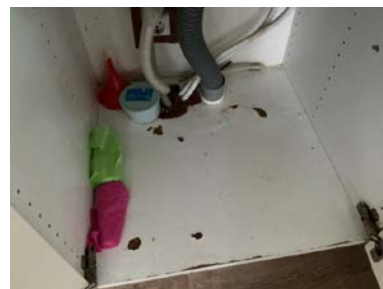
Kjøkkeninnredningen har noe svelling/skader på enkelte fronter og skap. På sikt kan utskifting av enkelte deler bli nødvendig for å opprettholde funksjon. Uten tiltak kan slitasjen forverres og påvirke både funksjon og utseende.

- Det må påregnes lokal utbedring/utskifting.

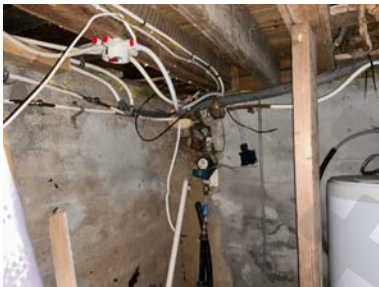
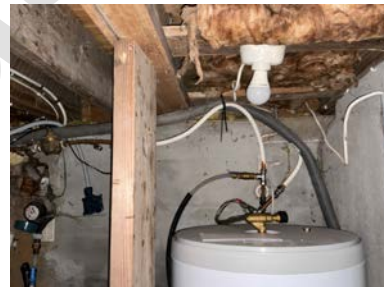
- Anlegget må sjekkes av fagperson, som må utføre eventuelle tiltak på anlegget.
- I forbindelse med oppgradering av våtrom vil det være naturlig med utskiftning av rør.

Vannledninger bør gjennomgås av autorisert rørlegger for å sikre at installasjonene er utført i henhold til gjeldende forskrifter og bransjestandarder.

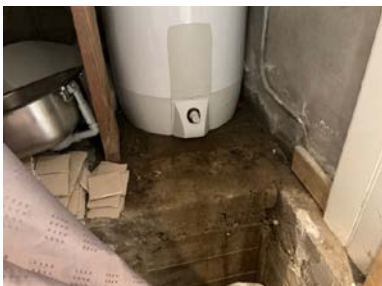
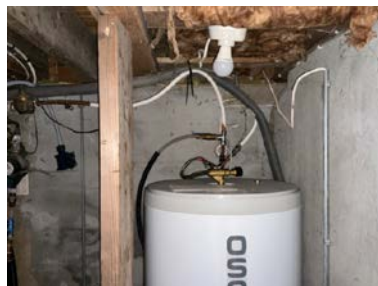
## ⓘ TG 3 Elektrisk anlegg

8. Er det tegn til at det har vært termiske skader (tegn på varmgang) på kabler, brytere, downlights, stikkontakter og elektrisk utstyr? Sjekk samtidig tilstanden på elektrisk tilkobling av varmtvannsbereider, jamfør eget punkt under varmtvannstank  
**Nei**
9. Er der synlig defekter på kabler eller er disse ikke tilstrekkelig festet?  
**Ja**

Ja Det foreligger ikke dokumentasjon på alle arbeider som er utført på det elektriske anlegget. På grunn av manglende dokumentasjon og avvik i enkelte koblinger anbefaler takstmannen at det gjennomføres en utvidet el-kontroll for å sikre at anlegget er i forskriftsmessig stand og oppfyller gjeldende sikkerhetskrav. Dette vil bidra til å avdekke eventuelle skjulte feil eller mangler.

Kostnadsestimat er kun for en utvidet el-kontroll av en autorisert installatør eller annen fagmann på området. Eventuelle utbedringer kommer i tillegg.

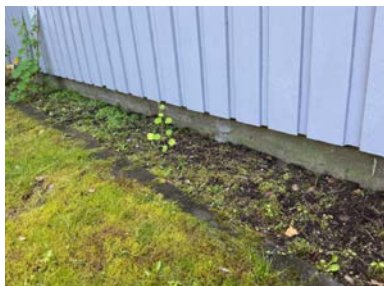
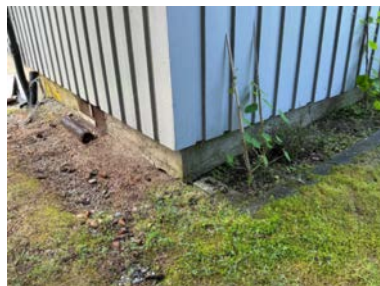
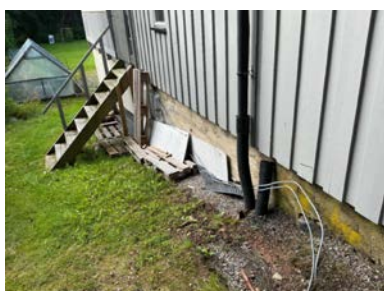
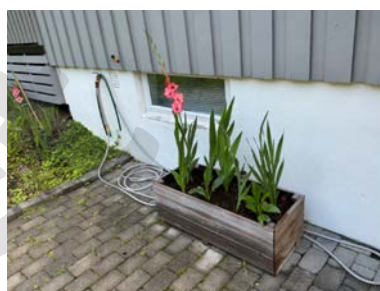
## TG 2 Grunnmur og fundamenter

Bygningen har grunnmur av betong og lettklinkerblokker.

- Grunnmuren har sprekkdannelse.
- Det er avvik:
- Det er registrert løs puss på muroverflater.

Det er påvist riss og sprekker i grunnmuren. Når det oppstår sprekker i puss eller mur, øker vannbelastningen og faren for frostskafer. Skrå riss og sprekker kan være symptomer på setningsskader, mens horisontale sprekker i grunnmuren sannsynligvis skyldes innpressing av murvegg. Det anbefales å følge med på videre utvikling og vurdere faglig vurdering ved tegn til forverring.

Videre er det påvist fukt og tilkomst av mose i enkelte områder på grunnmuren, noe som indikerer at dreneringen kan være utilstrekkelig eller at det mangler tilstrekkelig beskyttelse mot fuktpåvirkning. I tillegg er det registrert avflassing av utvendig maling på grunnmuren, som kan skyldes fukt, manglende vedlikehold eller bruk av uegnet malingstype. Avflassing svekker beskyttelsen av underlaget og kan over tid føre til nedbrytning av betongen.

Selv om det per i dag ikke foreligger behov for umiddelbare tiltak, bør påviste sprekker i grunnmuren overvåkes regelmessig for å sikre at de ikke utvikler seg videre. Det kan være aktuelt å tette sprekkenes for å forhindre vanninntrengning, som over tid kan føre til frostskafer og ytterligere skade på konstruksjonen. Videre overvåking er viktig for å vurdere om det på sikt blir nødvendig med forsterkninger eller andre tiltak. Uten tilstrekkelig oppfølging kan det oppstå vann- eller strukturelle skader, selv om situasjonen på nåværende tidspunkt ikke krever umiddelbar handling.

I tillegg er det registrert fukt og tilkomst av mose på enkelte områder av grunnmuren, noe som kan indikere utilstrekkelig drenering eller manglende beskyttelse mot fuktpåvirkning. Tiltak bør omfatte rengjøring og fjerning av mose, samt en nærmere undersøkelse av grunnmurens tilstand og dreneringsforhold. Ved behov bør det iverksettes tiltak for forbedret drenering, overflatebehandling eller annen form for fuktsikring.

Det er også påvist avflassing av utvendig maling på grunnmuren. Dette kan skyldes fuktpåvirkning, manglende vedlikehold eller bruk av uegnet malingstype. Det anbefales å skrape bort løs maling, utbedre eventuelle skader og påføre egnet maling beregnet for bruk på grunnmur. Manglende utbedring av malingavflassing kan føre til økt fuktinntrengning, som over tid kan resultere i forvitring, sprekker og svekkelse av betongens bæreevne. Dette kan igjen medføre økte vedlikeholdskostnader og redusert levetid på konstruksjonen, samt negativ påvirkning på bygningens estetiske uttrykk.

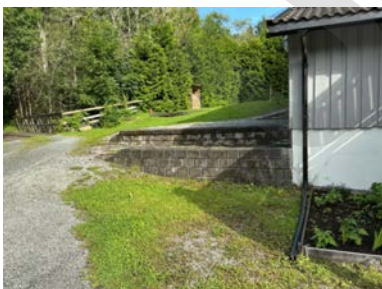
## TG 2 Terrengforhold

Tomten fremstår som flat til svakt skrånende, og er planert og opparbeidet med belegningsstein ved inngangspartiet, gressplen og variert beplantning.

Det anbefales ytterligere undersøkelser og eventuelle tiltak. Uten nødvendige tiltak kan flom føre til vannskader på bygning og uteområder, med påfølgende kostnader til utbedring og redusert eiendomsverdi.
