# Tilstandsrapport

📍 Tellusvegen 13 E, 2165 HVAM

# gnr. 79, bnr. 277, snr. 23

Rapportdato: 22.12.2023

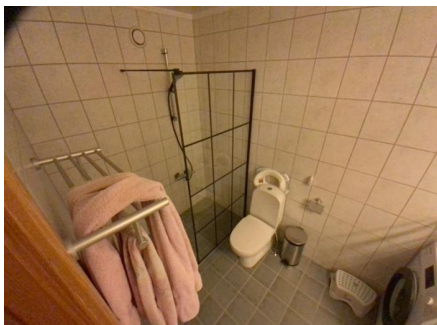
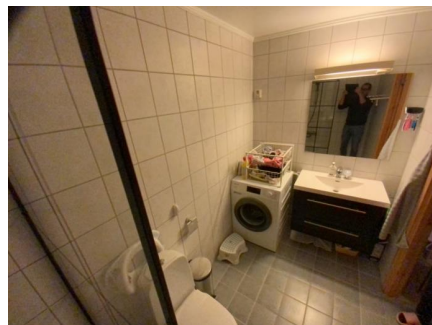
#### Generell

Aktuell byggeforskrift er tekniske forskrifter i perioden 1997-2010. Dokumentasjon: kontrollerklæringer via ferdigattest.
