Tilstandsrapport

Boligbygg med flere boenheter

Trengereidbrekka 8, 5263 TRENGEREID

Befaringsdato: 27.01.2026

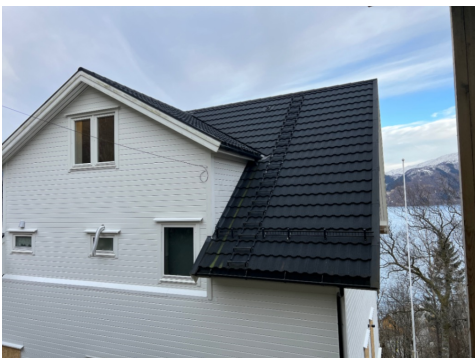
Saltak.
Yttertaket er tekket med takplater, decra.
På befaringsdagen ble det ikke påvist sprekk eller ødelagt takplater på yttertak.
Yttertak besøkt fra bakkenivå.

Nyere takplater på yttertak.

Avslutningene på yttertaket bør ferdigstilles for å sikre tilstrekkelig beskyttelse mot vanninntrenging.
Uferdige avslutninger øker risikoen for fuktskader og skade på underliggende konstruksjoner.

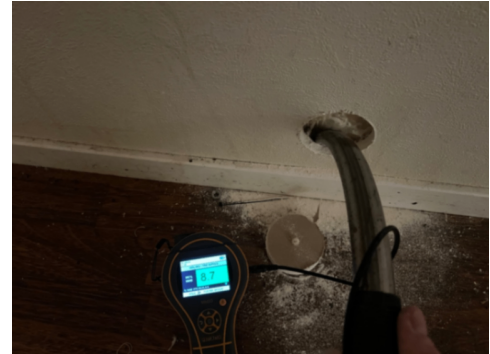
Hulltaking er foretatt uten å påvise unormale forhold. Hulltaking er foretatt i soverom. Fuktkvotemåling (vekt%) i konstruksjonen ble målt til 8,7.

Det ble ikke målt unormale fuktverdier i konstruksjoner.

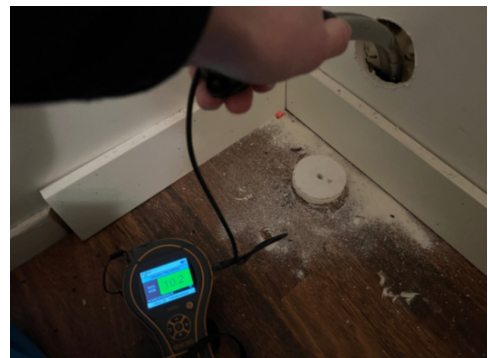
Hulltaking er foretatt uten å påvise unormale forhold. Hulltaking er foretatt i soverom. Fuktkvotemåling (vekt%) i konstruksjonen ble målt til 10.

Det ble ikke målt unormale fuktverdier i konstruksjoner.

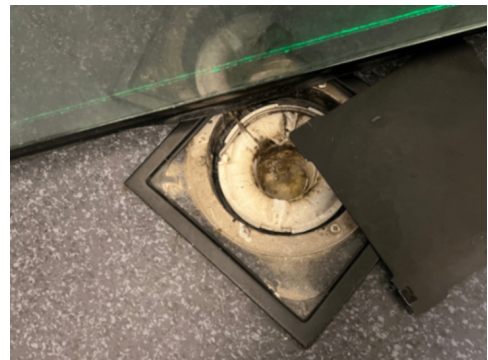
Plastsluk med klemring.
Det ble med fuktindikator ikke registrert unormale fuktverdier på baderomsgulvet
Synlig belegg som membran på badet.

Plastsluk i dusjsone.

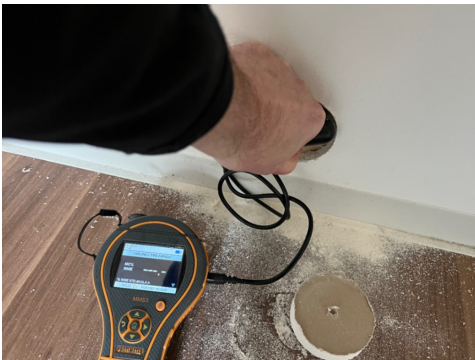
Hulltaking er foretatt uten å påvise unormale forhold. Hulltaking er foretatt i soverom. Fuktkvotemåling (vekt%) i konstruksjonen ble målt til under 6.

Det ble ikke målt unormale fuktverdier i konstruksjoner.

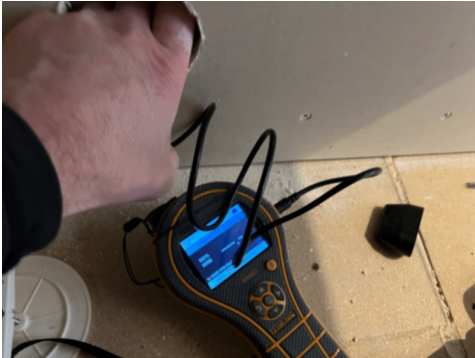
Hulltaking er foretatt uten å påvise unormale forhold. Hulltaking er foretatt i kott i knevegg. Fuktkvotemåling (vekt%) i konstruksjonen ble målt til under 6.

Det ble ikke målt unormale fuktverdier i konstruksjoner.

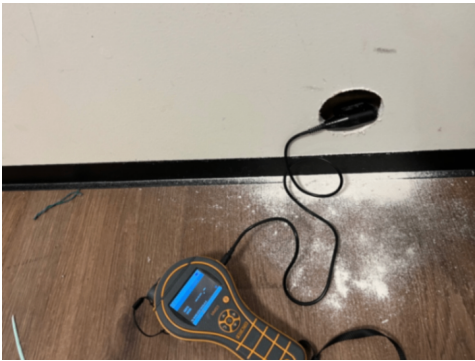
Hulltaking er foretatt uten å påvise unormale forhold. Hulltaking er foretatt i soverom. Fuktkvotemåling (vekt%) i konstruksjonen ble målt til under 6.

Det ble ikke målt unormale fuktverdier i konstruksjoner.

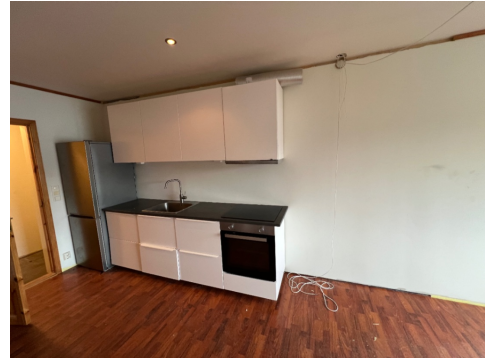
Kjøkkeninnredninger.

Riper på benkeplater bør utbedres for å opprettholde funksjon og estetikk.

Skjevheter i innredninger og fronter bør rettes opp for å sikre korrekt funksjon og forlenge levetiden på kjøkkeninnredningen.

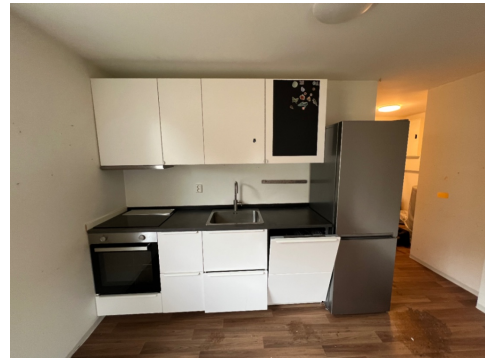
Kjøkkeninnredninger.

Overflatene bør vedlikeholdes eller utbedres for å forhindre ytterligere slitasje og for å opprettholde funksjon og estetikk. Dersom tiltak ikke gjennomføres, kan det oppstå økt slitasje og behov for mer omfattende reparasjoner over tid.

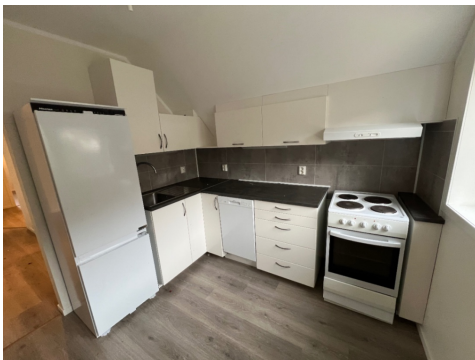
Kjøkkeninnredninger.

Det bør vurderes å utbedre riss og slitasje på benkeplater og overflater for å forhindre videre skadeutvikling og forringelse av kjøkkenets funksjon og utseende.

Det anbefales å montere fronter til kjøleskap og eventuelt plassere kjøleskapet i tilhørende skap for å opprettholde en helhetlig og funksjonell kjøkkeninnredning. Manglende fronter og plassering kan føre til redusert estetisk uttrykk og mulig skade på kjøleskapet over tid.

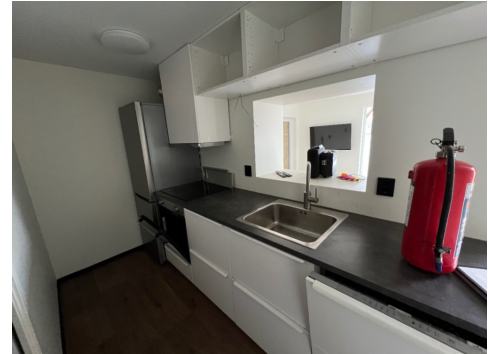
Kjøkkeninnredninger.

Det bør etableres fuger mellom benkeplate og vegg for å hindre inntrenging av fukt, som kan føre til svelling og skade på benkeplate og tilstøtende konstruksjoner.

Videre bør det undersøkes nærmere og eventuelt utbedres rundt området med forhøyede fuktverdier ved oppvask, for å unngå utvikling av fuktskader og mugg.

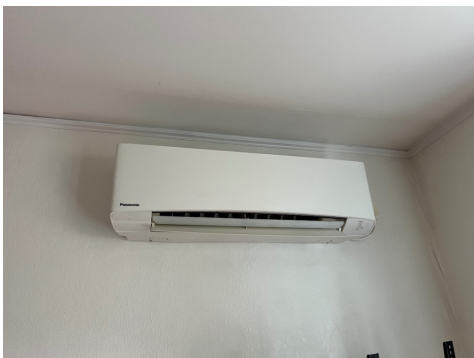
Varmepumpe i stue 1. etasje leilighet vest.

- Anlegget må sjekkes av fagperson, som må utføre eventuelle tiltak på anlegget.
