Trengereidbrekka 8, 5263 TRENGEREID

**TRENGEREID | Bygg med
oppgraderingsbehov med
potensiale for gode leieinntekter |
Flott utsikt**

Tilstandsrapport

BOLIGBYGG MED FLERE BOENHETER

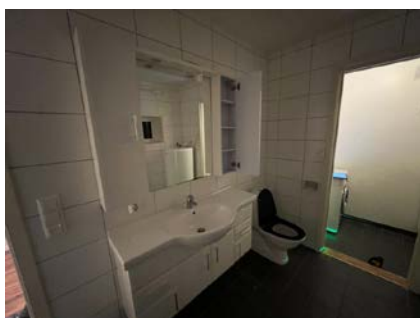
Alder på badet er ukjent men det er gjort oppgraderinger i løpet av siste årene.

Badet inneholder dusjkabinett, toalett og helstøpt servant.
Baderoms møbler med slette fronter. Speil og lys over servant.
Fliser på vegger og gulv.
Gulvvarme på badet.

Baderomsinnredninger.

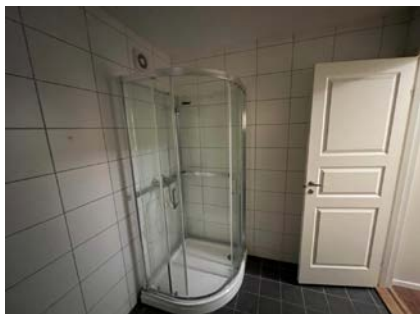
Baderomsinnredninger.

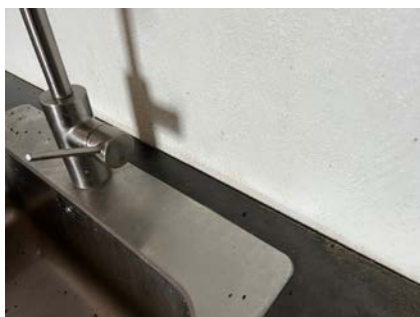
Mangler fuger mot vegg.

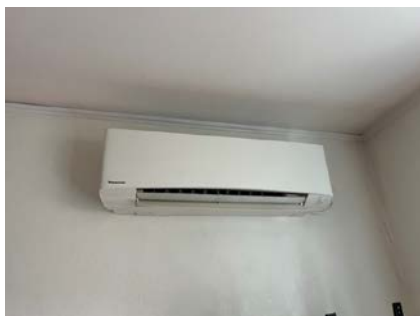
Varmepumpe i stue 1. etasje leilighet vest.

- Anlegget må sjekkes av fagperson, som må utføre eventuelle tiltak på anlegget.
