Trengereidbrekka 8, 5263 TRENGEREID

**TRENGEREID | Bygg med
oppgraderingsbehov med
potensiale for gode leieinntekter |
Flott utsikt**

Tilstandsrapport

BOLIGBYGG MED FLERE BOENHETER

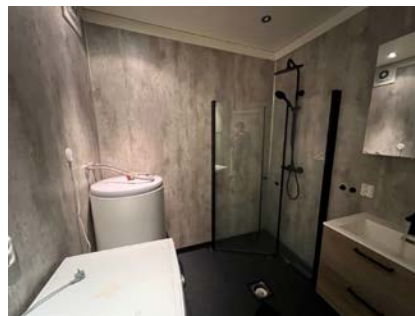
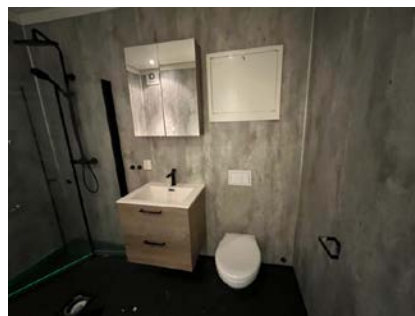
1. ETASJE, LEILIGHET VEST > BAD

Baderomsplater på vegger, belegget med oppbrett på gulv.

- Det må foretas lokal utbedring.
- Dersom våtromsplatene ikke er montert fagmessig, kan dette medføre utettheter som øker risikoen for fuktinntrengning bak platene. Over tid kan dette føre til oppfukning av tilstøtende konstruksjoner, noe som kan resultere i råteskader, muggvekst og eventuelle lekkasjer.

- Det må foretas utbedring av fallforhold.
- Til tross for avviket i fall/høydeforskjell til sluk, vil gulvet fortsatt kunne lede vann mot sluket, men med redusert effektivitet. Dette kan potensielt øke risikoen for vannansamling i enkelte områder av badet.

- Det er ikke påvist tilfredsstillende løsning for å synliggjøre lekkasjer fra innebygget sisternen.

- Uten dreneringsløsning/lekkasjesikring kan lekkasjer pågå over lang tid uten å bli oppdaget. Dette kan føre til omfattende fuktskader i omkringliggende byggematerialer.

Baderomsplatene bør monteres i henhold til produsentens monteringsanvisning for å sikre tilstrekkelig fuktsikring.
Mangelfull montering kan føre til økt risiko for fuktskader i veggkonstruksjonen.

Det bør etableres tilstrekkelig høydeforskjell fra topp slukrist til dørterskel for å oppfylle krav til fall og hindre vannlekkasje ut av våtrommet. Manglende fall og oppkant ved terskel øker risikoen for at vann kan renne ut i tilstøtende rom ved lekkasje eller vannsøl, noe som kan føre til fuktskader i omkringliggende konstruksjoner.

Det bør etableres en løsning som gjør det mulig å oppdage eventuelle lekkasjer fra den innebygde sisternen, for å redusere risikoen for skjulte vannskader i konstruksjonen. Manglende synliggjøring av lekkasjer kan føre til omfattende følgeskader før problemet oppdages.

Det bør etableres tilfredsstillende tilluft til badet, for eksempel ved å montere ventil eller luftespalte ved dør, for å sikre god ventilasjon og redusere risiko for fuktskader og dårlig innelima.

Avtrekksystemet bør funksjonstestes og eventuelt utbedres for å sikre at ventilasjonen fungerer som forutsatt, slik at ytterligere skader på himlingsplater og konstruksjon unngås.

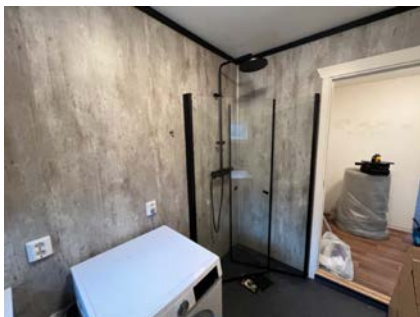
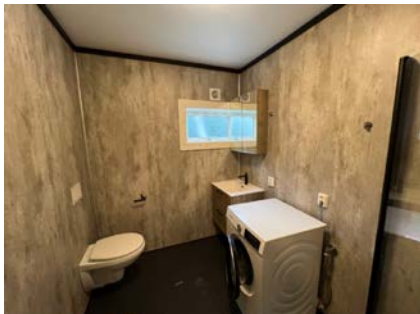
2. ETASJE, LEILIGHET ØST > BAD

Baderomsplater vegger, belegg med oppbrett på gulv.

- Dersom våtromsplatene ikke er montert fagmessig, kan dette medføre utettheter som øker risikoen for fuktinntrengning bak platene. Over tid kan dette føre til oppfukning av tilstøtende konstruksjoner, noe som kan resultere i råteskader, muggvekst og eventuelle lekkasjer.

- Til tross for avviket i fall/høydeforskjell til sluk, vil gulvet fortsatt kunne lede vann mot sluket, men med redusert effektivitet. Dette kan potensielt øke risikoen for vannansamling i enkelte områder av badet.

- Det er ikke påvist tilfredsstillende løsning for å synliggjøre lekkasje fra innebygget sisterner.

- Uten dreneringsløsning/lekkasjesikring kan lekkasjer pågå over lang tid uten å bli oppdaget. Dette kan føre til omfattende fuktskader i omkringliggende byggematerialer.

Våtromsplater bør monteres i henhold til gjeldende forskrifter og produsentens anvisninger for å sikre tilstrekkelig fuktsikring. Mangelfull montering kan føre til økt risiko for fuktskader og påfølgende kostbare utbedringer.

Det bør etableres tilstrekkelig høydeforskjell mellom topp slukrist og dørterskel for å oppfylle gjeldende krav. Manglende høydeforskjell øker risikoen for at vann kan renne ut i tilstøtende rom ved eventuell lekkasje eller oversvømmelse.

Det bør etableres en løsning som gjør det mulig å oppdage eventuelle lekkasjer fra den innebygde sisternen, for å redusere risikoen for skjulte vannskader i konstruksjonen. Manglende synliggjøring av lekkasjer kan føre til omfattende følgeskader før problemet oppdages.

Det bør etableres tilfredsstillende tilluft til badet, for eksempel ved å montere en luftespalte under døren eller installere ventil. Manglende tilluft kan føre til dårlig ventilasjon, økt fuktbelastning og risiko for fuktskader eller soppdannelse på badet.

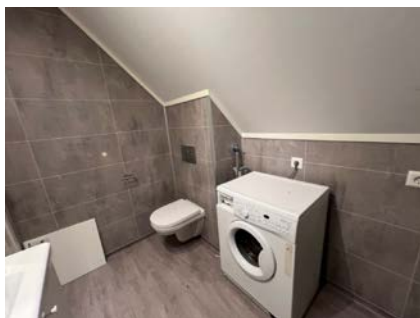
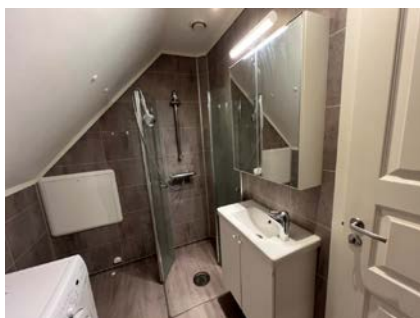
LOFT > BAD

Badet inneholder dusjhjørne med foldedører, vegghengt toalett og helstøpt servant.
Baderoms møbler med slette fronter. Speilfronter og lys over servant.
Opplegg for vaskemaskin.
Baderomsplater på vegger, beleg med oppbrett på gulv.
Gulvvarme på badet.

- Det er påvist avvik i krav til høydeforskjell/fall-løsning på våtrommet.

- Til tross for avviket i fall/høydeforskjell til sluk, vil gulvet fortsatt kunne lede vann mot sluket, men med redusert effektivitet. Dette kan potensielt øke risikoen for vannansamling i enkelte områder av badet.
- Det bør etableres tilstrekkelig fall fra terskel til topp slukrist for å sikre korrekt avrenning av vann.
- Manglende fall kan føre til at vann ikke ledes effektivt til sluk, noe som øker risikoen for fuktskader og følgeskader på omkringliggende konstruksjoner.

- Det er ikke påvist tilfredsstillende løsning for å synliggjøre lekkasjer fra innebygget sisterner.

- Uten dreneringsløsning/lekkasjesikring kan lekkasjer pågå over lang tid uten å bli oppdaget. Dette kan føre til omfattende fuktskader i omkringliggende byggematerialer.

- Elektrisk avtrekksvifte bør monteres for å lukke avviket.
- Dårlig ventilasjon på et våtrom kan føre til alvorlige konsekvenser som fuktskader og muggvekst.

Det bør etableres en løsning som gjør det mulig å oppdage eventuelle lekkasjer fra den innebygde sisternen, for å redusere risikoen for skjulte vannskader i konstruksjonen. Manglende synliggjøring av lekkasjer kan føre til omfattende følgeskader før problemet oppdages.

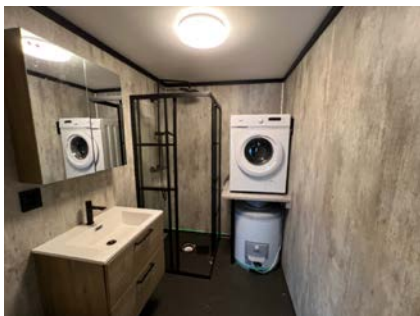
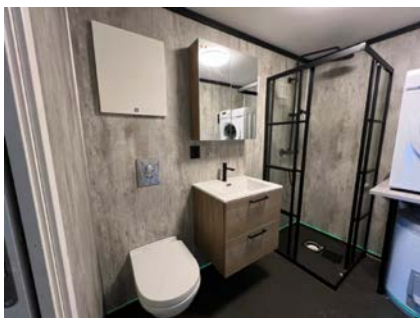
TILLBYGG I UNDERETASJE > BAD

Alder på badet er ukjent men det er gjort oppgraderinger i løpet av siste årene.

Badet har dusjhjørne, vegghengt toalett og helstøpt servant.
Baderoms møbler med slette fronter. Speilfronter over servant.
Opplegg for vaskemaskin.
Baderomsplater på vegger, belegget med oppbrett på gulv.
Gulvvarme på badet.

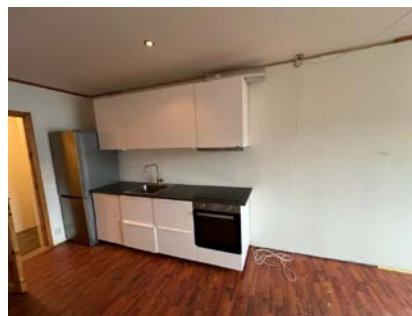
1. ETASJE, LEILIGHET ØST > STUE MED KJØKKENDEL

Kjøkkeninnredninger.

Riper på benkeplater bør utbedres for å opprettholde funksjon og estetikk.

Skjevheter i innredninger og fronter bør rettes opp for å sikre korrekt funksjon og forlenge levetiden på kjøkkeninnredningen.

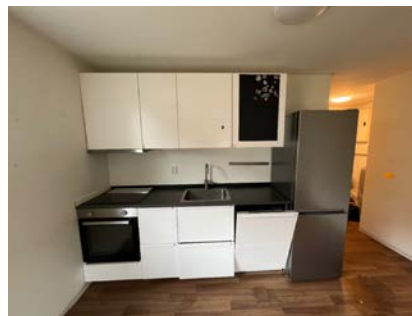
2. ETASJE, LEILIGHET ØST > STUE MED KJØKKENDEL

Kjøkkeninnredninger.

Overflatene bør vedlikeholdes eller utbedres for å forhindre ytterligere slitasje og for å opprettholde funksjon og estetikk. Dersom tiltak ikke gjennomføres, kan det oppstå økt slitasje og behov for mer omfattende reparasjoner over tid.

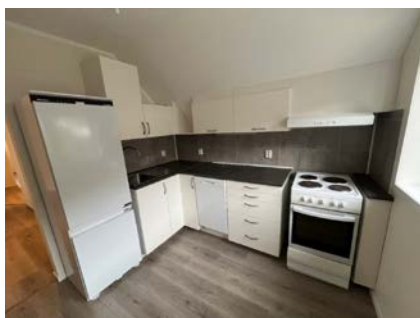
LOFT > KJØKKEN

Kjøkkeninnredninger.

Det bør vurderes å utbedre riss og slitasje på benkeplater og overflater for å forhindre videre skadeutvikling og forringelse av kjøkkenets funksjon og utseende.

Det anbefales å montere fronter til kjøleskap og eventuelt plassere kjøleskapet i tilhørende skap for å opprettholde en helhetlig og funksjonell kjøkkeninnredning. Manglende fronter og plassering kan føre til redusert estetisk uttrykk og mulig skade på kjøleskapet over tid.

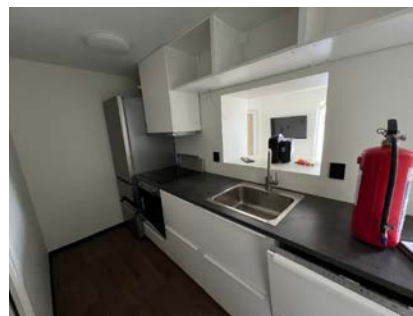
TILLBYGG I UNDERETASJE > STUE MED KJØKKENDEL

Kjøkkeninnredninger.

Det bør etableres fuger mellom benkeplate og vegg for å hindre inntrenging av fukt, som kan føre til svelling og skade på benkeplate og tilstøtende konstruksjoner.

Videre bør det undersøkes nærmere og eventuelt utbedres rundt området med forhøvede fuktverdier ved oppvask, for å unngå utvikling av fuktskader og mugg.

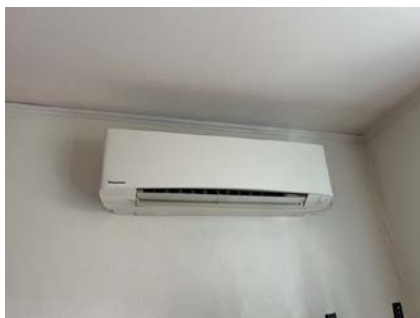
Varmepumpe i stue 1. etasje leilighet vest.

- Anlegget må sjekkes av fagperson, som må utføre eventuelle tiltak på anlegget.
