# Tilstandsrapport

📍 Hekkveien 3, 0571 OSLO

# gnr. 125, bnr. 119

Befaringsdato: 29.07.2025

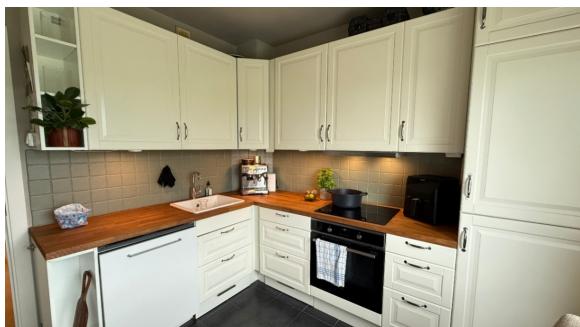
## 9. ETASJE > KJØKKEN

Det påpeke merker i enkelte fronter og noe slitt benkeplate.  
Ellers ingen avvik registrert ut over normal og forventet bruksslitasje på et eldre kjøkken.  
Tilstandsgrad satt ut fra helhetlig vurdering av rommet og innredning.
