Tilstandsrapport

📍 Moivegen 30 , 4737 HORNNES

gnr. 24, bnr. 5

Rapportdato: 24.03.2026

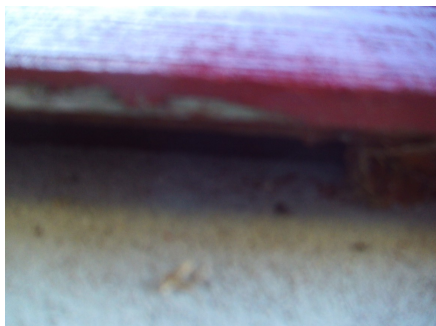
Noe lite tilgang på luft ved ringmur

- Det bør foretas tiltak for å bedre lufting av kledningen.
- Uten tilstrekkelig lufting bak bordkledningen kan fuktighet som trenger inn bak bordene eller gjennom veggen innenfra ikke tørke opp. Dette skaper ideelle forhold for råtesopp og muggvekst.

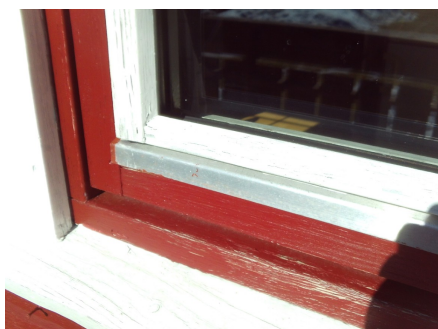
De fleste vinduer er av type toppsving og noen større i stue med fast karm. Alle vinduer er fra byggeåret og har utvendige løse sprosser. Vinduer er funnet i bra stand og trenger vanlig normalt vedlikehold ut i fra alder.

Vinduer har kun normal slitasje utvendig

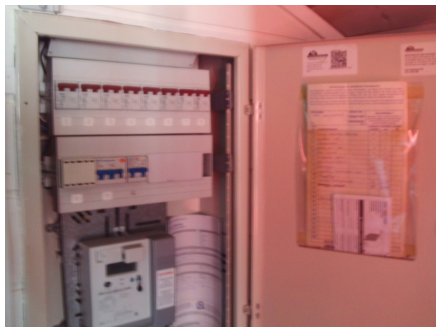
Sikringskapet er plassert i vindfang og har merkede kurser. Det meste av anlegget er i fra byggeåret og har ingen åpenbare synlige skader/feil.

Sikringsskapet er plassert i vindfang

Ja En gjennomgang av eldre anlegg av fagfolk ved jevne mellomrom anbefales.

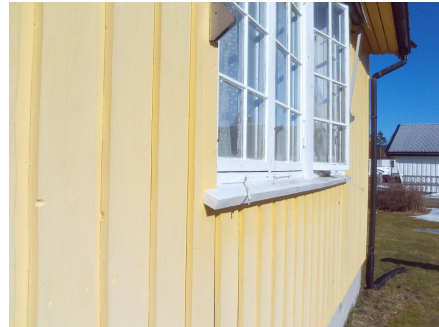
Noe vedlikehold med enkelte utskiftninger på noe sikt på grunn av normal slitasje og elde må beregnes.

Deler av kledningen med tilhørende belistninger.

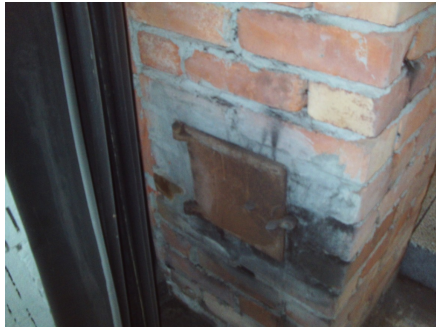
Sotluke i grovkjeller.

- Tidspunkt for piperehabilitering nærmer seg.

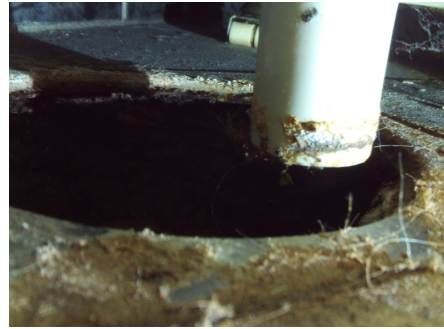
Sluk under dusjkabinett.

- Overvåk tilstanden jevnlig. For å få tilstandsgrad 0 eller 1 må tettesjiktet skiftes ut, men tidspunktet for når dette er nødvendig er vanskelig å si noe om.
- Det er viktig å merke seg at levetiden til en membran varierer basert på kvalitet, installasjon og bruk. Eldre membraner kan bli sprø og sprekke opp, noe som fører til at de mister sin vannnettende funksjon. Dette kan resultere i vannlekkasjer gjennom vegger og gulv og fuktskader.

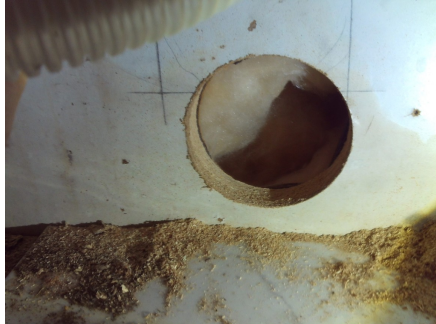
Hulltaking er foretatt fra benkeskap på kjøkken, uten å påvise unormale forhold. Måleresultat: 10,2 vektprosent.

Hulltaking i fra benkeskap på kjøkken.
