Moivegen 30, 4737 HORNNES

**Moisund! Innholdsrikt småbruk på
631,3 daa. 2 våningshus og
garasje.**

Salgsobjekt: Småbruk
Eierform: Eiet
Byggeår: 1964
BRA-i/BRA Total 473/519 kvm
Tomtstr.: 631300 kvm
Soverom: 5
Antall rom: 8
Gnr./bnr. Gnr. 24, bnr. 5
Gnr. 24, bnr. 32
Oppdragsnr.: 1408250282

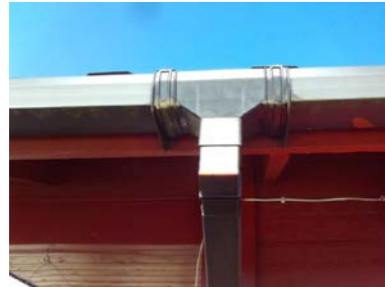
Eldre plastrenner i fra byggeåret.

- Det er ikke krav om utbedring av snøfangere opp til dagens krav.
- Overvåk tilstanden jevnlig. For å få tilstandsgrad 0 eller 1 må beslag/renner/nedløp skiftes ut, men tidspunktet for når dette er nødvendig er vanskelig å si noe om.

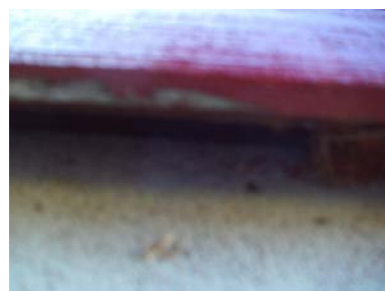
Noe lite tilgang på luft ved ringmur

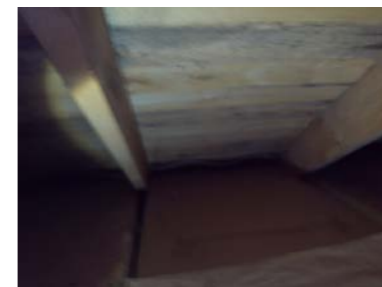
Noe blåved på undertaket enkelte steder.

- Det er ikke behov for utbedringstiltak.
- Lufting/ventilering bør forbedres.

Anbefaler at luftespalter blir åpnet opp med en lekte på midten som vil forbedre luftsirkulasjonen betaktelig.

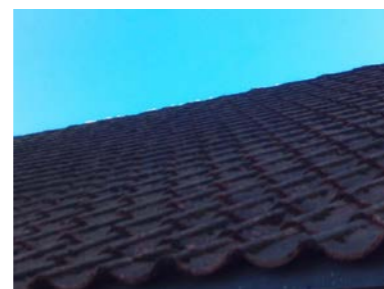
Deler av taktekkingen.

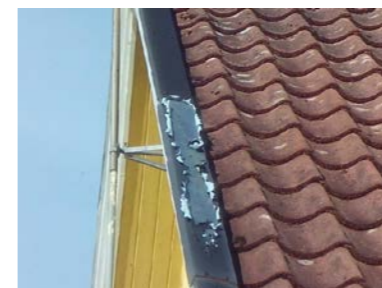
Folie har løsnet på vannbord som er beslått.

Utskiftning av noe blikk på vannbord bør beregnes.

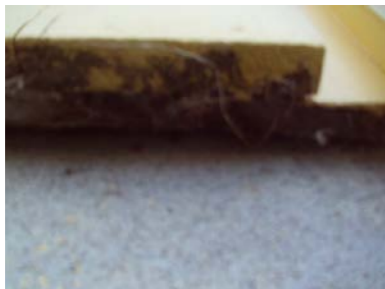
Lite/ingen lufting bak kledning ved grunnmur

Noe vedlikehold med enkelte utskiftninger på noe sikt på grunn av normal slitasje og elde må beregnes.

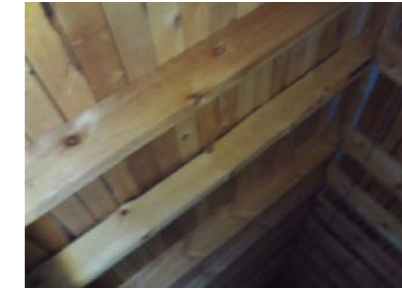
Deler av takkonstruksjonen.

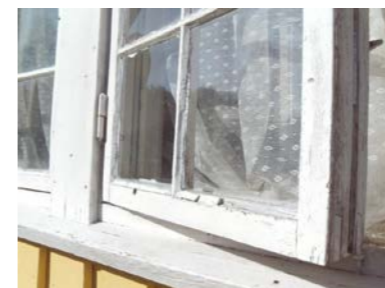
- Karmene i vinduer er slitte og det er sprekker i trevirket.

Slitasje på utvendig karm og ramme.

- Det må påregnes noe vedlikehold og at enkelte vinduer må skiftes ut.

En god del vedlikehold må beregnes på denne type vinduer med enkelte utskiftninger på noe sikt.

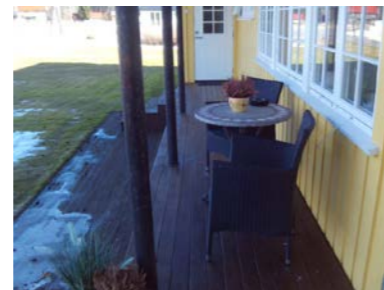
Overbygget svalgang ved inngangsparti

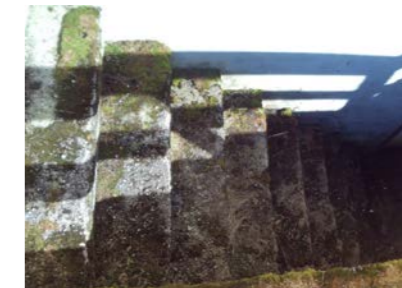
- Betongtrapp har mindre sprekker/skader

Eldre utvendig støpt kjellertrapp.

Noe vedlikehold/oppgraderinger av kjellertrapp bør beregnes.

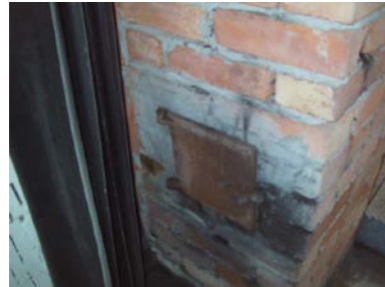
- Tidspunkt for piperehabilitering nærmer seg.

Sotluke i grovkjeller.

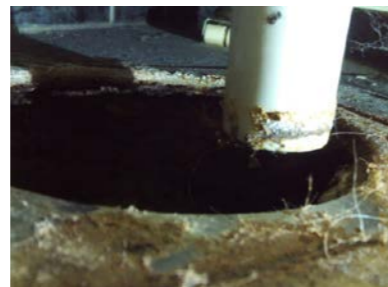
Sluk under dusjkabinett.

- Overvåk tilstanden jevnlig. For å få tilstandsgrad 0 eller 1 må tettesjiktet skiftes ut, men tidspunktet for når dette er nødvendig er vanskelig å si noe om.
- Det er viktig å merke seg at levetiden til en membran varierer basert på kvalitet, installasjon og bruk. Eldre membraner kan bli sprø og sprekke opp, noe som fører til at de mister sin vanntettende funksjon. Dette kan resultere i vannlekkasjer gjennom vegger og gulv og fuktskader.

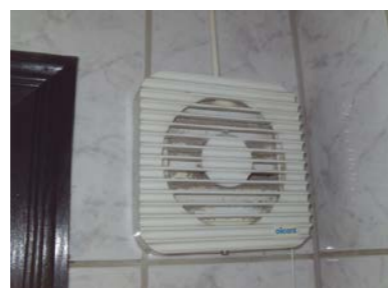
Vifte i ytterveggen.

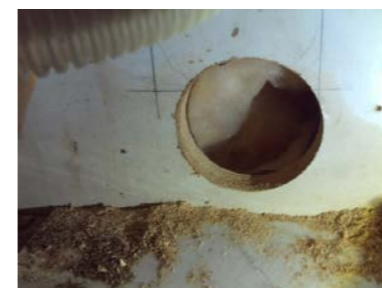
Hulltaking er foretatt fra benkeskap på kjøkken, uten å påvise unormale forhold. Måleresultat: 10,2 vektprosent.

Hulltaking i fra benkeskap på kjøkken.

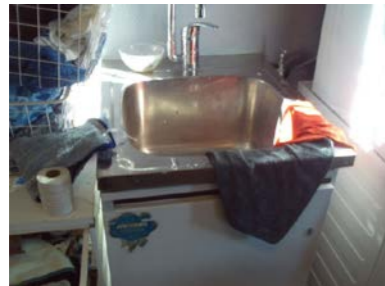
Innredning med vaskekum.

- Elektrisk avtrekksvifte bør monteres for å lukke avviket.
- Dersom avviket ikke utbedres vil det være fare for dårlig luftskifting og resultere i høy luftfuktighet og utvikling av skader.

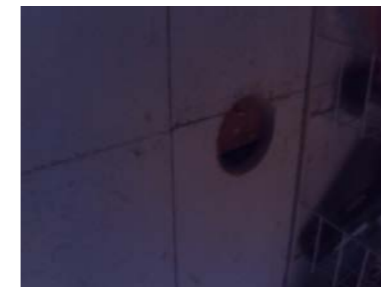
Hulltaking er foretatt i vegg i trapperom til kjeller, uten å påvise unormale forhold. Måleresultat: 11.00 vektprosent.

Hulltaking fra trapperom til kjeller.

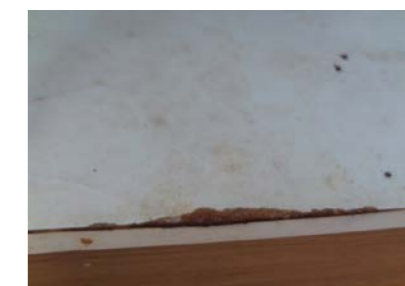
Bunnplate har svellet noe under vasken.

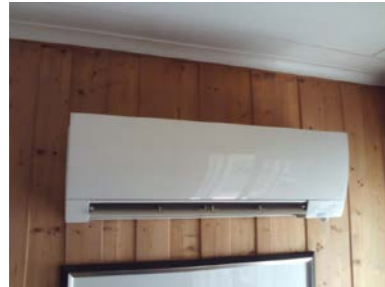
Varmepumpe i stue.

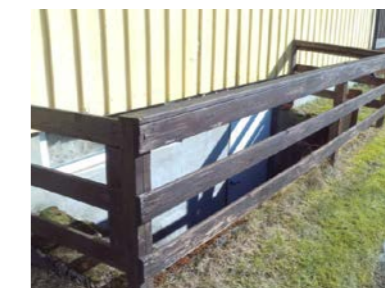
Lav høy og store åpninger i rekkverk.

- Det bør gjennomføres radonmålinger.
- Rekkverk må monteres på balkong eller terrasse for å lukke avviket.
- Det er ikke krav om utbedring av rekkverkshøyde opp til dagens forskriftskrav.
- Håndløper på innvendig trapp bør monteres, men det var ikke krav på byggetidspunktet.
- Rekkverk på innvendig trapp må monteres for å lukke avviket.
