Tilstandsrapport

📍 Siebkes gate 5A , 0562 OSLO

gnr. 229, bnr. 72

Rapportdato: 12.04.2026

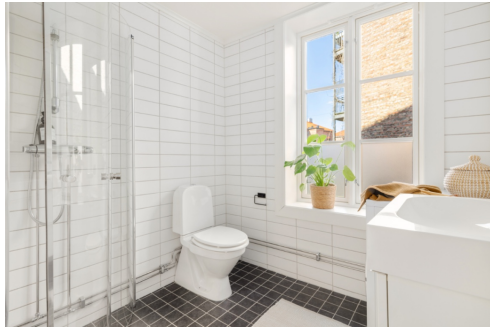
2. ETASJE > BAD

TG 2 Overflater vegger og himling

- Det er avvik:

Det anbefales at vindu og dør i baderommet behandles regelmessig med egnet våtromsmaling for å sikre tilstrekkelig fuktbeskyttelse og redusere risikoen for fuktskader. Lokal utskifting av fuger må påregnes.
