Dalenveien 683, 3160 STOKKE

**Enebolig med garasje, stor  
terrasse og romslig landlig tomt –  
solrikt og usjenert**

# EGENERKLÆRINGSSKJEMA

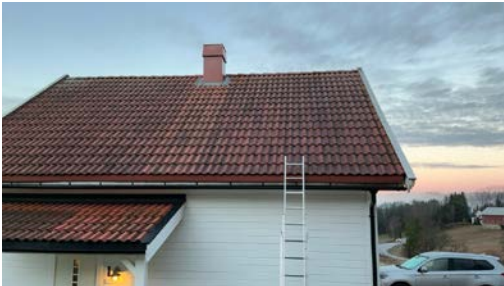
Mangler snøfangere samt st

Stigetrinn for feier må monteres.

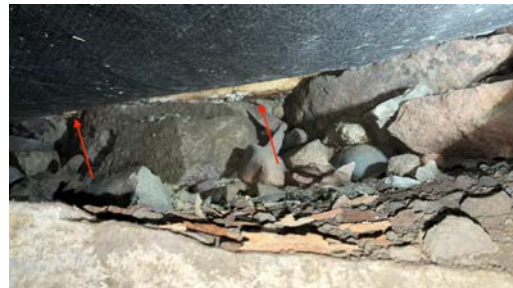
Råte i bunnsvill

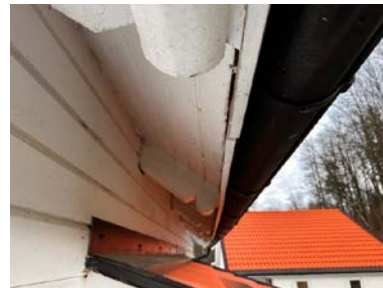
Skjevhet i takkonstruksjon ute ved renne

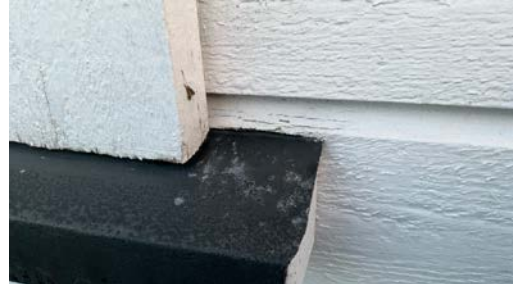
Ingen klaring mellom beslag og kledning/listverk

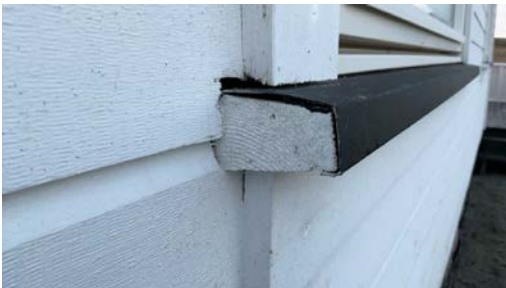
Feil vinkel på vannbrett

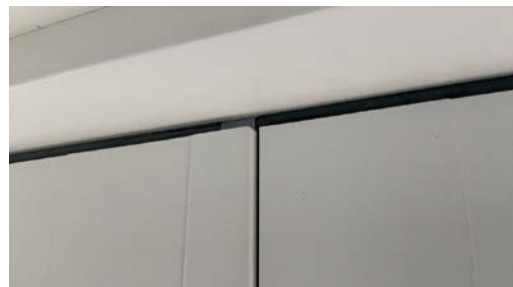
Liten utetthet/åpning mellom dørbladene i toppen.

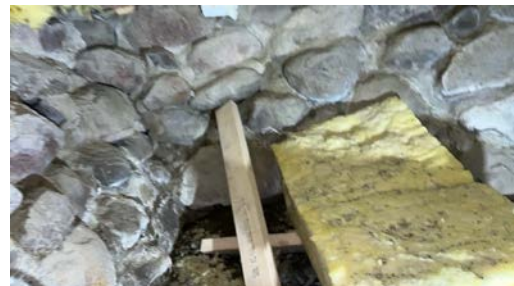
Isolasjon har falt ned

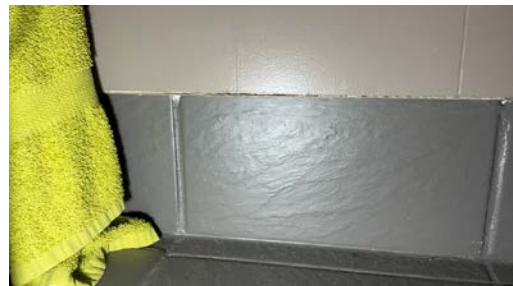
Manglende silikon mellom baderomspanel og bunnlist

Det anbefales å påføre silikon i overgang mellom bunnlist og sokkelflis for å sikre tilstrekkelig tetting og hindre fuktinntrengning i konstruksjonen. Manglende maling bak dusjkabinettet bør utbedres for å oppnå en ensartet overflate og helhetlig finish i rommet. Vindu i våtsone bør kontrolleres jevnlig for fuktpåvirkning, da materialer som ikke er egnet for direkte vannbelastning kan føre til fuktskader på bygningsdeler og omkringliggende konstruksjoner.

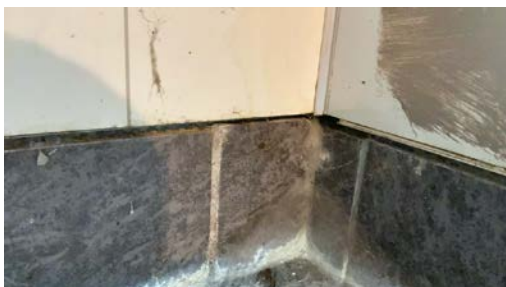
Manglende tetting mellom baderomspanel og sokkelflis

Det anbefales å etablere nødvendig klaring mellom panelt vegg og gulv, samt sikre korrekt tetting i overgangen. Panelet bør løftes fra gulvet eller avsluttes med egnet fuktsperre for å hindre kapillært opptak av fukt.

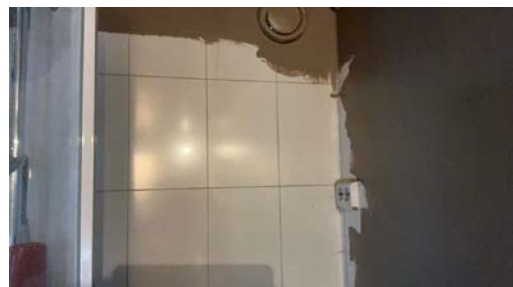
Manglende maling på baderomsplater bak dusjkabinett

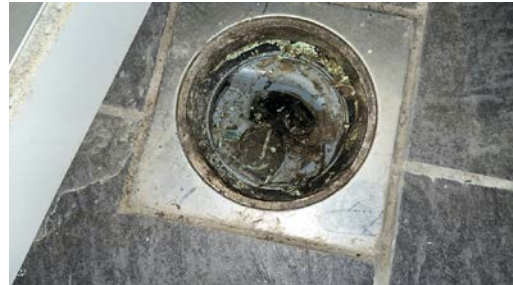
- Det er påvist mangelfull/feil utførelse rundt rørgjennomføringer e.l. som gir fare for fukt i konstruksjonen i våtsone.
- Det er rundt sluk påvist en ikke-fagmessig utførelse av membran/tettesjikt/klemring.
- Mer enn halvparten av forventet brukstid er passert på membranløsningen.
- Mer enn halvparten av forventet brukstid er passert på slukløsningen.
- Sluk har begrenset mulighet for inspeksjon og rengjøring.

Sluk under dusjkabinett

Det anbefales å skifte ut membran og sluk, da mer enn halvparten av forventet brukstid er passert, for å redusere risiko for lekkasjer og fuktskader. Begrenset inspeksjons- og rengjøringsmulighet på sluk øker faren for tette avløp og skjulte skader.

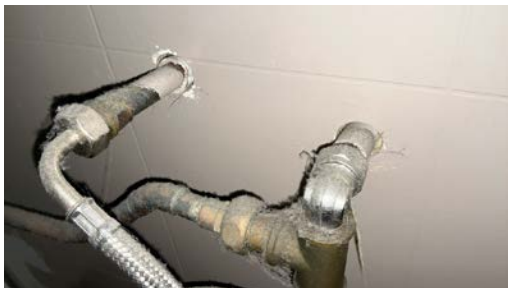
Ikke tette rørgjennomføringer bak dusjkabinett

Det bør utbedres fagmessig rundt sluk og rørgjennomføringer for å hindre fuktinntrengning i konstruksjonen.

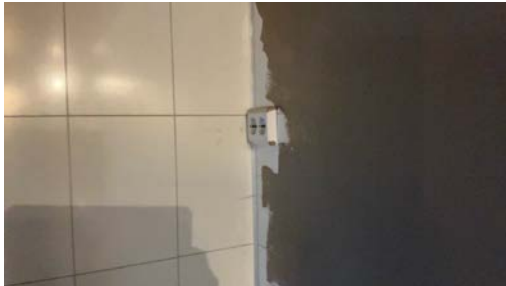
Stikk kontakt i dusjsonen.
