Veldromsenga 7A og B, 2385 BRUMUNDDAL

Generasjonsbolig med to separate boenheter, totalt 6 soverom, fine solforhold og rolig beliggenhet i Byflaten.

Tilstandsrapporten angir også byggetekniske tilstandssvekkelser (tilstandsgrader-TG). For denne eiendommen er det gitt TG 2 (vesentlige avvik som kan kreve tiltak) for følgende bygningsdeler-/komponenter:

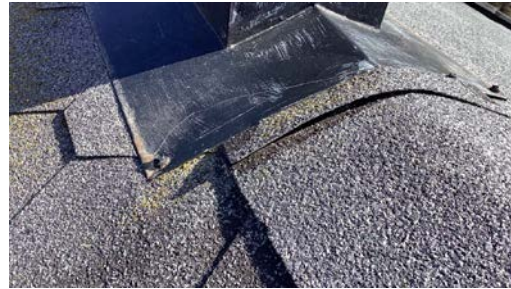
Glippe i skjøt på shingel.

Det anbefales å utbedre shingel rundt pipebeslag og i overgang mellom tekking og ark for å hindre vanninntrenging. På sikt bør taktekkingen skiftes ut, da den har kort forventet gjenværende brukstid. Dersom tiltak ikke gjennomføres, øker risikoen for lekkasjer, fuktskader og kostbare reparasjoner.

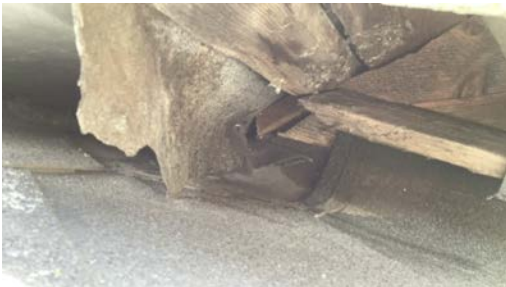
Ved snø, snøsmelting og hard vær kan det trenge vann inn bak shingelen i overgang tekking og ark.

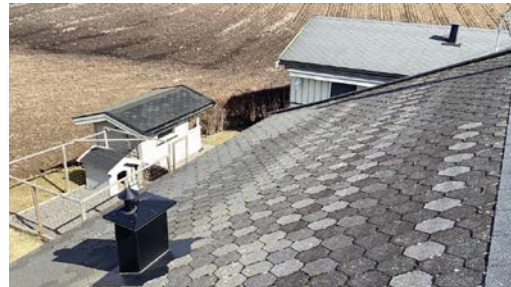
Fargeforskjell på shingel.

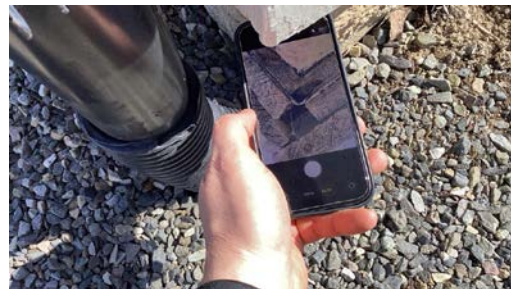
Det er observert åpninger i utvendig komplettering som øker risikoen for at mus kan komme inn.

Det bør utføres tiltak for å bedre lufting av kledningen, samt sørge for at endeved males for å forlenge levetiden på kledningen. Åpninger i utvendig komplettering bør tettes for å redusere risikoen for inntrenging av mus. Det anbefales å overvåke tilstanden jevnlig, da skjulte skader kan forekomme i eldre trekonstruksjoner, spesielt over grunnmuren og under vinduer. Manglende lufting og fuktopptrekk kan føre til råteskader og redusert levetid på kledningen.

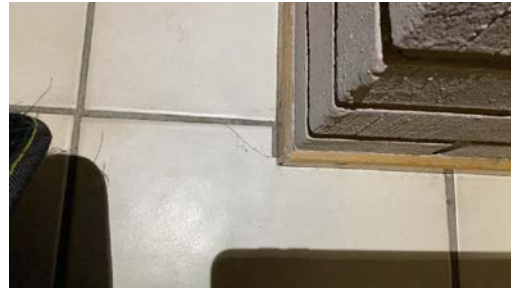
Sprekt flis.

Det bør vurderes utbedring av bom i flis for å unngå videre skade eller løs flis. Knirk i gulv bør utbedres ved eventuelle oppussing. Bygningsdeler som kan inneholde asbest må undersøkes nærmere, og eventuell fjerning bør utføres av godkjent firma for å unngå helsefare.

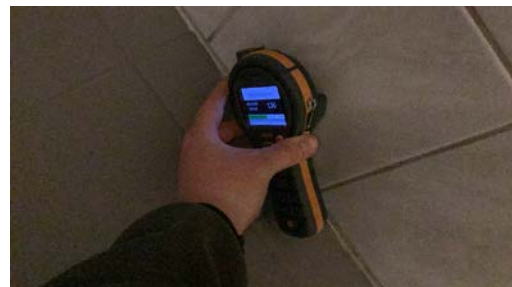
Referansesøk.

Det bør gjennomføres utbedringstiltak for å hindre videre fuktskader i tilstøtende konstruksjoner. Konsekvensen av å ikke utbedre er økt risiko for ytterligere skadeutvikling, redusert levetid på konstruksjonen og potensielle følgeskader som sopp- og råteangrep.

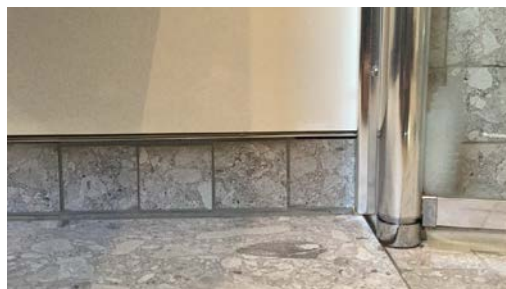
Mangler fuger.

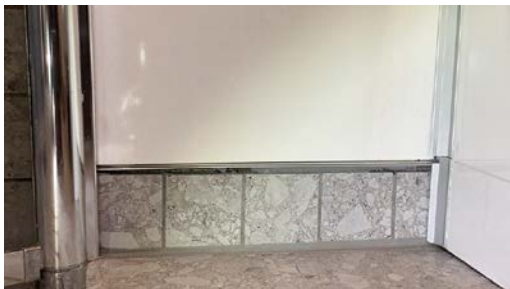
Mangler fuger.

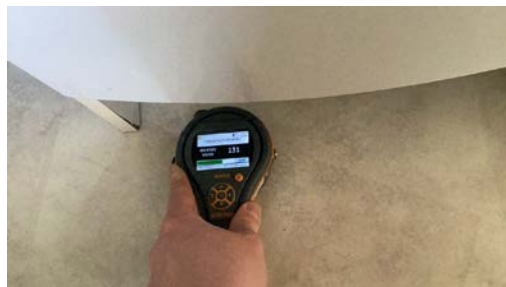
Ved bruk av fuktindikator registrerte jeg ingen unormale verdier.

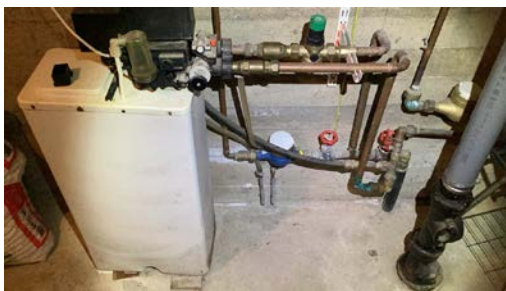
Vannmåler og stoppkran i kjeller på opprinnelig del.

Jeg anbefaler kontroll av røropplegg utført av fagperson for å avdekke eventuelle skjulte skader og vurdere behov for utbedring. Tæring på metallrør og utilstrekkelig innfesting kan føre til lekkasjer, vannskader og driftsavbrudd, samt økte vedlikeholdskostnader. Skjulte rør og høy alder øker risikoen for uforutsette feil.

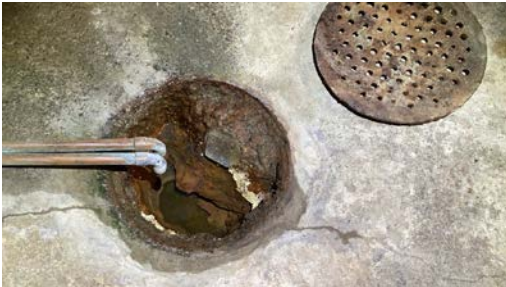
Sluk i kjeller.

Jeg anbefaler kontroll av røropplegg utført av fagperson for å avdekke eventuelle skjulte feil eller skader. Konsekvensen av manglende oppfølging kan være redusert gjennomstrømming, lekkasjer eller vannskader som følge av rust og tæring på eldre støpejernsrør.
