Nyhusvegen 14, 2380 BRUMUNDDAL

**Hyggelig og innholdsrik del av  
tomannsbolig på selveiet tomt.  
Stor terrasse og hage mot sydvest.  
Nyere garasje og uthus.**

# Tilstandsrapport

## DEL AV TOMANNSBOLIG

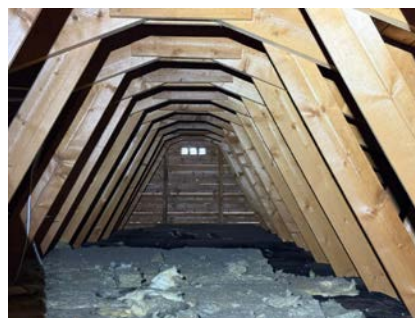
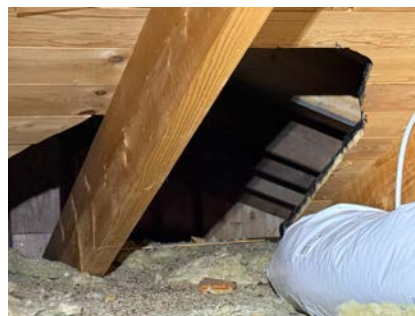
Området over overbygget trapp er ikke besiktiget.

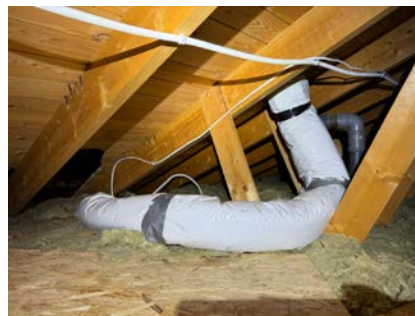
Nytt ventilasjonsrør fra bad

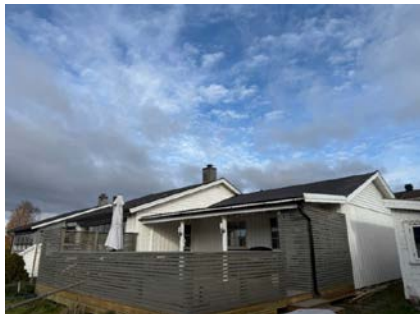
Konsekvens: Manglende trygt og sikkert rekkverk, kan medføre fall og skader.

Sjekkes ytterligere.

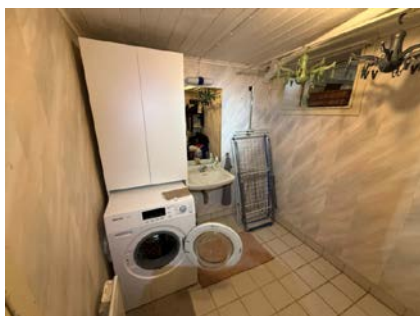
- Manglende oppgradering av våtrommet medfører høy risiko for at konstruksjonene ikke vil tåle vanlig bruk av vann eller lekkasjer. Dette kan føre til fuktskader på tilstøtende konstruksjoner.

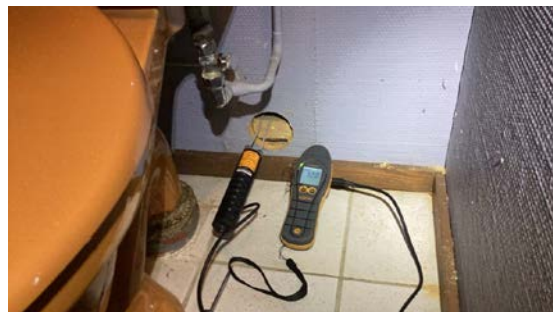
### KJELLER > VASKEROM- BAD

## ! TG 0 Tilliggende konstruksjoner våtrom

Hulltaking er foretatt uten å påvise unormale forhold. Hulltaking er foretatt ved/i wc rom bak dusjen. Fuktkvotemåling (vekt%) i konstruksjonen ble målt til 12.

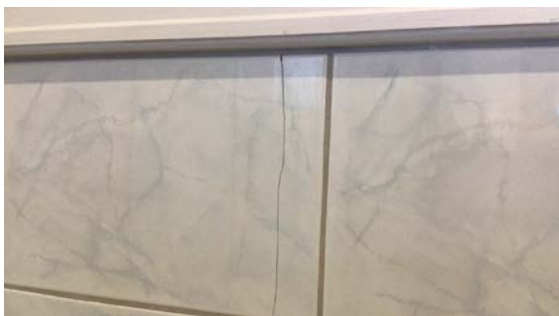
### 1.ETASJE > BAD

## ! TG 2 Overflater vegger og himling

- Det er påvist sprekker i fliser.
  - Det er vindu/dør med ikke fuktbestandige materialer i våtsonen (ved vask, dusj, badekar, osv.), løsningen eller byggematerialet er uegnet.
- Dør i våtsonen.

- Fliser må skiftes.
- Skadet flis er i et område hvor den kun utgjør et estetisk avvik.

Uegnede materialer/ panel må fuktbeskyttes/utskiftes. Det må brukes dusjkabinett på dette badet.

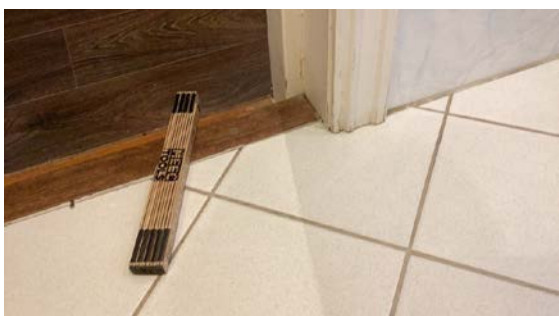
## 1. ETASJE > BAD

### 1 TG 2 Overflater Gulv

- Det er mulighet for at det kan forekomme vannlekkasje på våtrommet hvor vann ikke vil gå til sluk.
  - Det er påvist avvik i fallforhold til sluk i forhold til krav i forskrift på byggetidspunktet.
- Sprekk i flis ved dør.

Fare for fuktskader hvis vann renner ut av rommet.  
Sjekkes nærmere.

Må etableres vanntett avslutning mot dør.

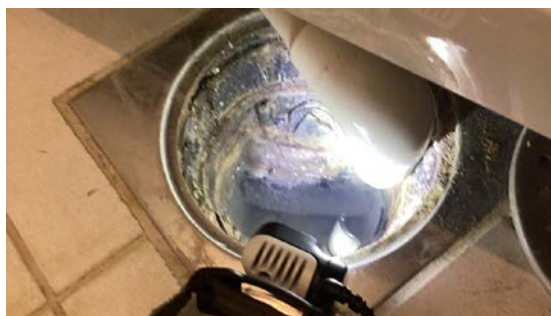
## 1. ETASJE > BAD

### 1 TG 2 Sluk, membran og tettesjikt

- Det er påvist mangelfull/feil utførelse rundt rørgjennomføringer e.l. som gir fare for fukt i konstruksjonen i våtsone.
- Membran kan ikke konstateres (ikke synlig og det foreligger heller ikke dokumentasjon).
- Mer enn halvparten av forventet brukstid er passert på membranløsningen.
- Mer enn halvparten av forventet brukstid er passert på slukløsningen.

Eldre membran kan ha forvittringer, noe som kan medføre redusert vanntetthet og fuktskader.

Ved feil utførelse og/ eller skader er det risiko for at det kan oppstå fuktskader.

Sjekkes ytterligere.

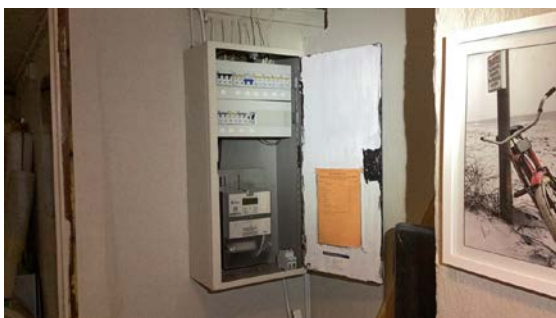
## ! TG 2 Elektrisk anlegg

Takstmann har ikke elektroutdanning.

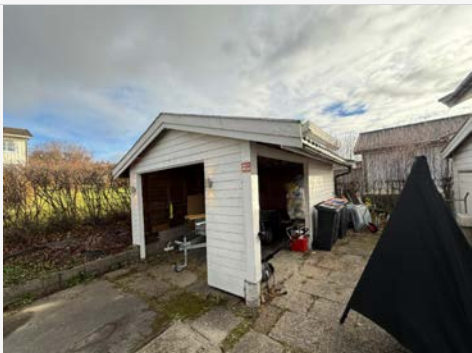
## ! TG 2 Terrengforhold

Ganske flatt terreng inn til huset, bør være noe fall fra grunnmur/ huset.
