Nyhusvegen 14, 2380 BRUMUNDDAL

## Nøkkelinformasjon

Befaringsdato: 27.10.2025

Rapportdato: 28.10.2025

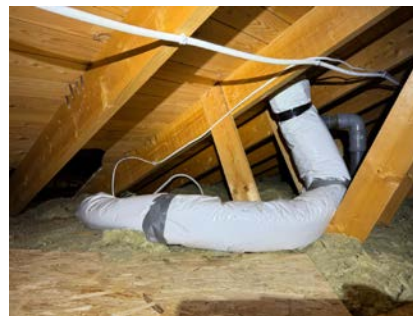
Nytt ventilasjonsrør fra bad

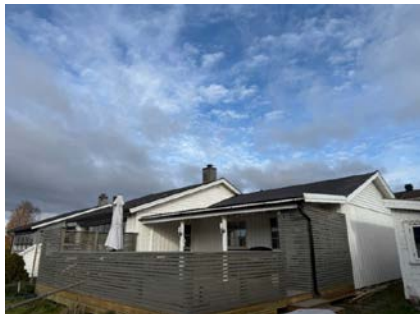
Konsekvens: Manglende trygt og sikkert rekkverk, kan medføre fall og skader.

Sjekkes ytterligere.

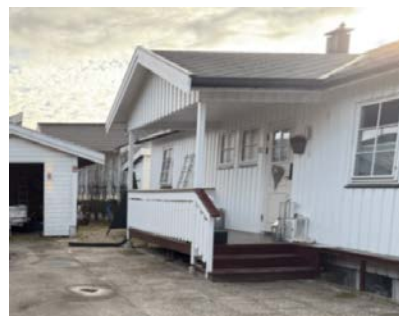
### ! TG 1 Utvendige trapper

Trapp med overbygg.

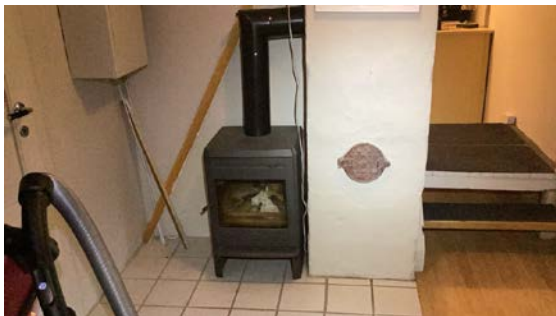
Risiko for brann og pipebrann. Sjekkes ytterligere.

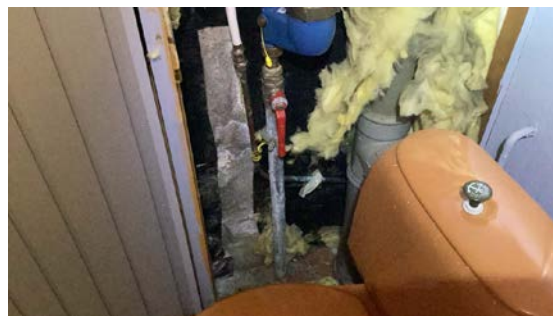
Fuktmerker med saltutslag på mur.

Fuktvariasjoner i yttervegger og gulv.

Observert svartpapp på mur/betongvegger, som stenger fuktigheten inne i påført trekonstruksjon og kan forårsake fuktproblemer/skader. Svartpapp blir fort infisert med muggsopp og er i dag ikke anbefalt av Sintef.

Må påregne noe forvitningskader i påført treverk mot kjellergulv og murte kjellervegger, med noe begrenset levetid.

Konsekvens: Ytterligere fuktinnslag, fuktskader og dårlig innneklima om tiltak ikke utføres. Sjekkes ytterligere.

Kjellervegger og gulv må ikke kles igjen, da dette vil hindre den normale og tiltenkte fuktgjennomgangen gjennom vegger og gulv. Det er viktig med god gjennomlufting og at kjelleren holdes varm.

Vann fra takrennedløp og annet overflatevann må ledes godt bort fra bygget for å redusere risikoen for fuktskader.

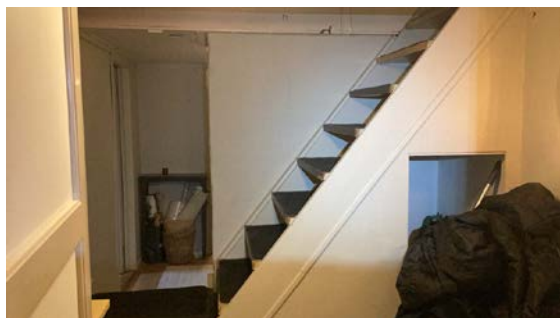
Tretrapp

- Rekkverk må monteres for å lukke avviket.

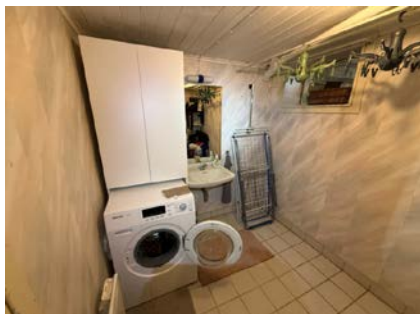
- Manglende oppgradering av våtrommet medfører høy risiko for at konstruksjonene ikke vil tåle vanlig bruk av vann eller lekkasjer. Dette kan føre til fuktskader på tilstøtende konstruksjoner.

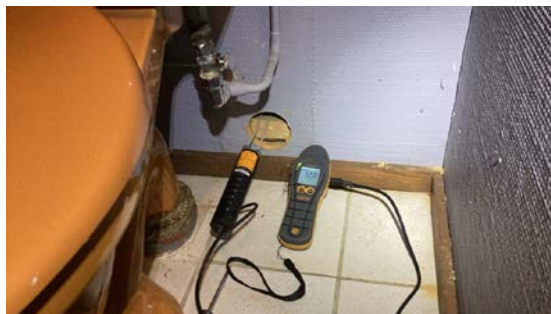
Hulltaking er foretatt uten å påvise unormale forhold. Hulltaking er foretatt ved/i wc rom bak dusjen. Fuktkvotemåling (vekt%) i konstruksjonen ble målt til 12.

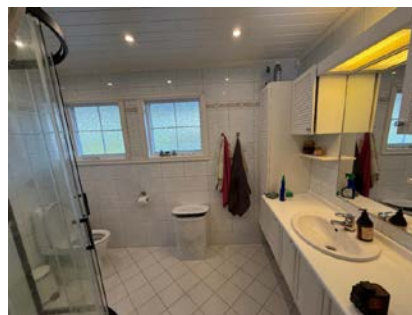
Dokumentasjon: ingen dokumentasjon.

Bad med begrenset normal brukstid.

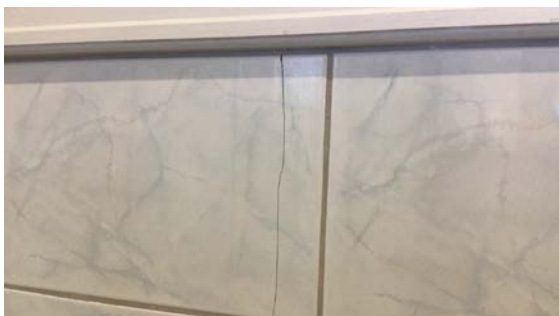
- Det er påvist sprekker i fliser.
- Det er vindu/dør med ikke fuktbestandige materialer i våtsonen (ved vask, dusj, badekar, osv.), løsningen eller byggematerialet er uegnet. Dør i våtsonen.

- Fliser må skiftes.
- Skadet flis er i et område hvor den kun utgjør et estetisk avvik.

Uegnede materialer/ panel må fuktbeskyttes/utskiftes. Det må brukes dusjkabinett på dette badet.

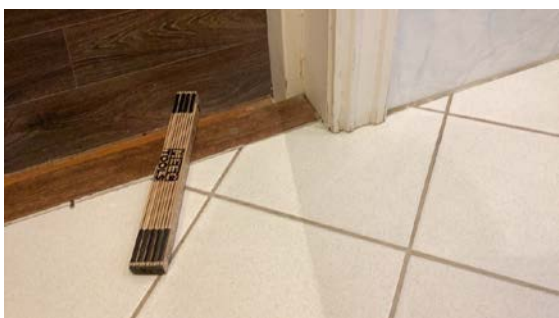
- Det er mulighet for at det kan forekomme vannlekkasje på våtrommet hvor vann ikke vil gå til sluk.
- Det er påvist avvik i fallforhold til sluk i forhold til krav i forskrift på byggetidspunktet.

Sprekk i flis ved dør.

Fare for fuktskader hvis vann renner ut av rommet.

Sjekkes nærmere.

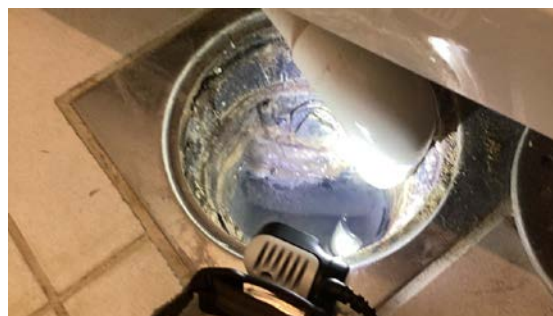
- Det er påvist mangelfull/feil utførelse rundt rørgjennomføringer e.l. som gir fare for fukt i konstruksjonen i våtzone.
- Membran kan ikke konstateres (ikke synlig og det foreligger heller ikke dokumentasjon).
- Mer enn halvparten av forventet brukstid er passert på membranløsningen.
- Mer enn halvparten av forventet brukstid er passert på slukløsningen.

Eldre membran kan ha forvittringer, noe som kan medføre redusert vanntetthet og fuktskader.

Ved feil utførelse og/ eller skader er det risiko for at det kan oppstå fuktskader.

Sjekkes ytterligere.

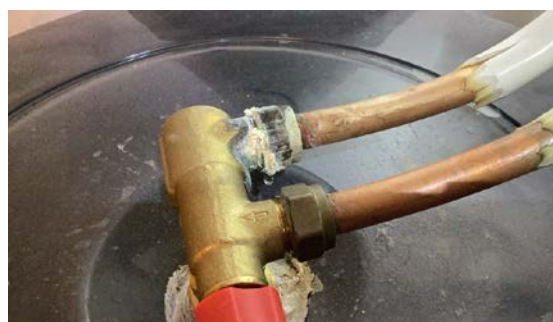
- Det er ikke påvist tilfredsstillende el-tilkobling av varmtvannstank iht. gjeldende forskrift.
- Det er avvik:

Drypplekkasje og irring i rørkobling.

Ved skader på varmtvannstanken vil boligen ikke ha varmt vann.

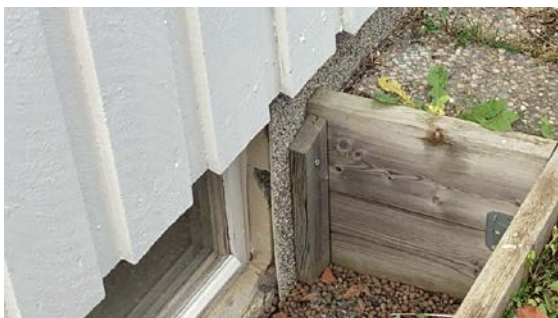
Ingen synlig grunnmursplast/ fuktsikring av grunnmur.

- Mer enn halvparten av forventet levetid på drenering er overskredet.
- Det er avvik:

Feil på dreneringen kan/vil medføre fukt i kjeller.  
Må sjekkes nærmere.

Sjekkes ytterligere. Konsekvens, fare for ytterligere skader.  
Sjekkes nærmere.

- Påviste skader må utbedres.
