Hagaveien 22A, 7374 RØROS

**Pen og praktisk leilighet i 1.etasje i  
horisontaldelt tomannsbolig.  
Nyere kjøkken og bad. Garasje.**

# Tilstandsrapport

Befaringsdato: 24.02.2026    Rapportdato: 02.03.2026    Oppdragsnr.: 21615-1156    Referansenummer: ND1675

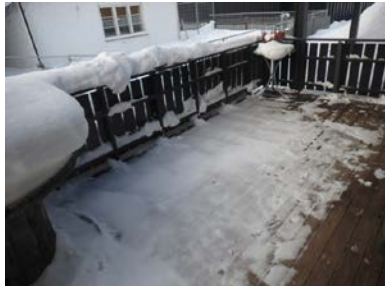
-Det bør foretas nærmere undersøkelser av terrasse når den er snøfri.

-Det vurderes behov for noe vedlikehold og eventuelt lokale utbedringer ut fra det som kan påvises ved befaringen.

Oversiktsbilde.
