# Tilstandsrapport

📍 Nipelivegen 101, 4735 EVJE  
📖 EVJE OG HORNNES kommune  
# gnr. 64, bnr. 242

Befaringsdato: 23.09.2024

## Fritidsbolig - Byggeår: 1976

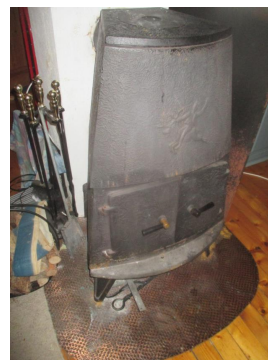
- Det anbefales å montere ildfast plate under luker på pipe.
- Det bør foretas nærmere undersøkelser av pipeløp.

Eldre vedovn i stue.

Fagmann må undersøke pipe med innrør før den tæes i bruk på nytt.

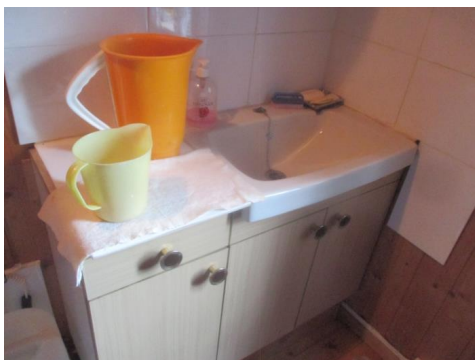
Enkel innredning.

Anbefaler at det blir satt inn et dusjkabinett for unngå fuktbelastning på vegger, slik som opplegget er nå.

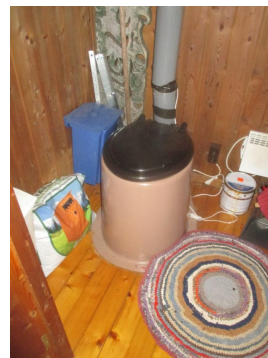
Enkelt toalett med underliggende kammer som må tømmes ved jevne mellomrom.

Deler av toalettrom.

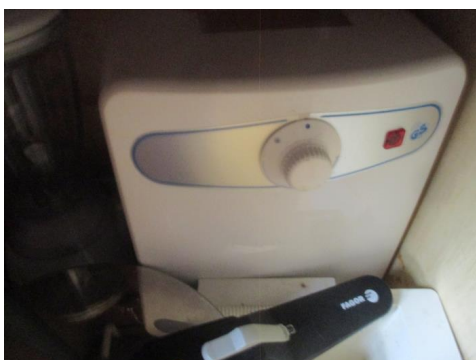
Mindre bereder i kjøkkenbenken.

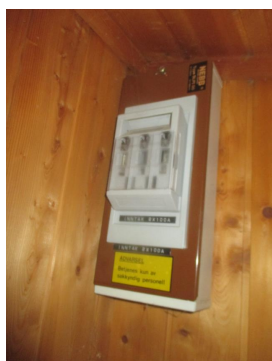
Hovedinntaket på ene soverommet.

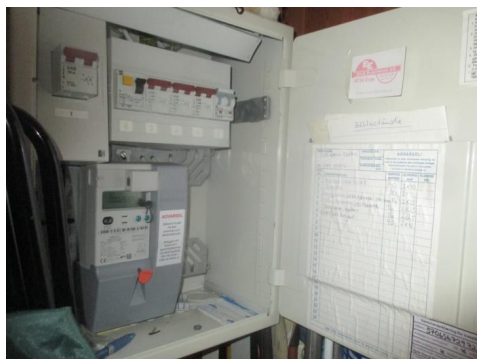
12. Foreta en helhetsvurdering av det elektriske anlegget, dets alder, allmenne tilstand og fare for liv og helse. Bør det elektriske anlegget ha en utvidet el-kontroll?  
**Ja En gjennomgang av noe eldre anlegg av fagfolk ved jevne mellomrom anbefales.**

Sikringsskapet er plassert i gangen.
