aktiv.

Nipelivegen 101, 4735 EVJE

**Fritidsbolig fra 1976 -  
renoveringsobjekt med enkel  
standard. Fin beliggenhet, usjenert  
og gode solforhold**

# Tilstandsrapport

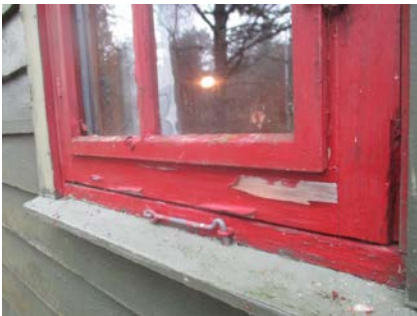
• Det er påvist noen glassruter som er punktert eller sprukne.  
• Karmene i vinduer er slitte og det er sprekker i trevirket.  
Konsekvens/tiltak  
• Det må påregnes noe vedlikehold og at enkelte vinduer må skiftes ut.  
En god del vedlikehold må beregnes på vinduer med enkelte utskiftninger nå og på noe sikt på grunn av slitasje og elde.

Trenger vedlikehold.

En god del vedlikehold må beregnes på vinduer med enkelte utskiftninger nå og på noe sikt på grunn av slitasje og elde.

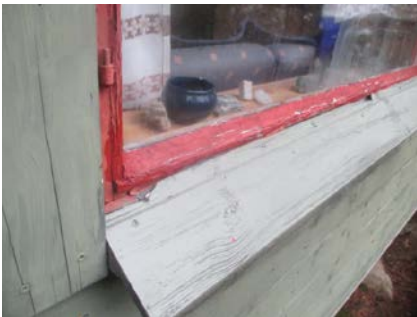
Vannbord ikke riktig montert.

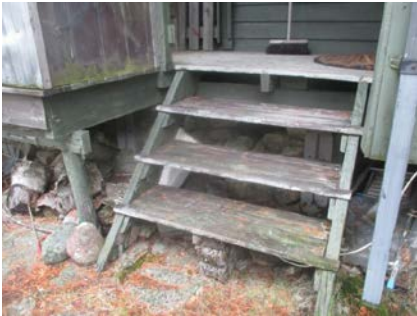
Utvendige trapper:  
Vurdering av avvik:  
• Det er ikke montert rekkverk.  
• Det er avvik:  
Trappen har fått en del svekkelser.  
Konsekvens/tiltak  
• Rekkverk må monteres for å lukke avviket.  
• Tiltak:  
Trappen bør bygges opp på nytt med tanke på sikkerhet.  
Kostnadsestimat: Under 10 000.

Enkel trapp ved inngangsparti.

Trappen bør bygges opp på nytt med tanke på sikkerhet.

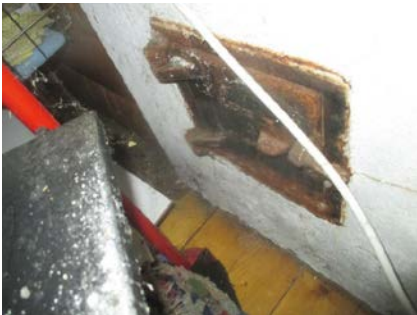
Pipe og ildsted:  
Vurdering av avvik:  
• Det er påvist sprekker og/eller riss i pipe.  
• Ildfast plate mangler på gulvet under sotluke/feiluke på pipe.  
• Mer enn halvparten av forventet brukstid er

Sotluke.

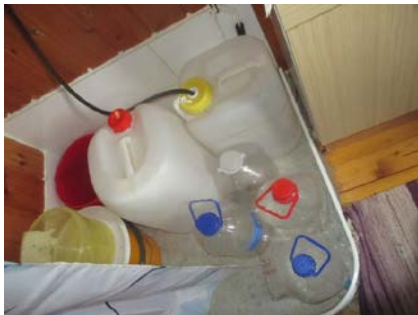
Dusj med bunnkar.

Anbefaler at det blir satt inn et dusjkabinett for unngå fuktbelastning på vegger, slik som opplegget er nå.

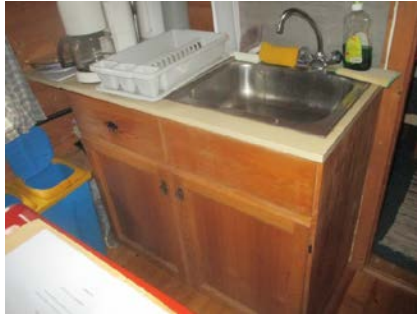
Deler av innredningen.

- Det er påregnelig med utskiftning/utbedringer av kjøkkeninnredningen.
