Granbakkveien 3, 7882 NORDLI

# Tilstandsrapport

# gnr. 22, bnr. 112

Befaringsdato: 22.05.2025

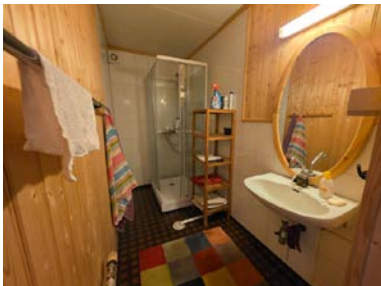
Alle forhold med tettesjikt, våtsone, sluk m.m. må dokumenteres.

**Kostnadsestimat: 100 000 - 300 000**

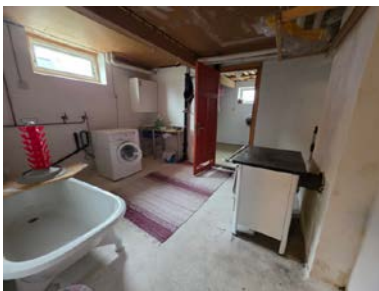
## KJELLER > VASKEROM

Alle forhold med tettesjikt, våtsone, sluk m.m. må dokumenteres.

**Kostnadsestimat: 100 000 - 300 000**

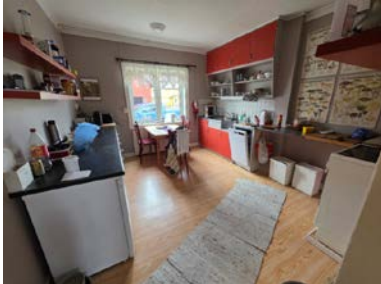
## 1. ETASJE > KJØKKEN

Normalt har ett kjøkken en forventet brukstid på 15-25 år, på befaringsdagen er kjøkkenet over 50 år. Det velges derfor tilstandsgrad 2 da ett kjøkken av eldre dato har mangler som er forventet på plass på ett nyere kjøkken, som eksempelvis lekkasjestopper og komfyrvakt.

Det kan forekomme lekkasjer fra installasjoner som ikke lar seg påvise ved normalt

fuktsøk og som er skjult under sokkel eller bak kjøkkeninnredning som følge av manglende lekkasjestopper. Økt fare for tørrkoking som følge av manglende komfyrvakt.

- Det er påregnelig med utskiftning/utbedringer av kjøkkeninnredningen.

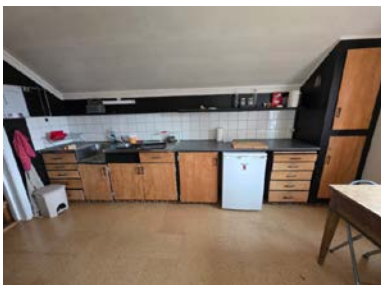
## 2. ETASJE > KJØKKEN

Normalt har ett kjøkken en forventet brukstid på 15-25 år, på befaringsdagen er kjøkkenet over 50 år. Det velges derfor tilstandsgrad 2 da ett kjøkken av eldre dato har mangler som er forventet på plass på ett nyere kjøkken, som eksempelvis lekkasjestopper og komfyrvakt.

Det kan forekomme lekkasjer fra installasjoner som ikke lar seg påvise ved normalt fuktsøk og som er skjult under sokkel eller bak kjøkkeninnredning som følge av manglende lekkasjestopper. Økt fare for tørrkoking som følge av manglende komfyrvakt.

- Det er påregnelig med utskifting/utbedringer av kjøkkeninnredningen.
