# Tilstandsrapport

Kjedet enebolig

Nyveien 7 A, 1794 SPONVIKA

Befaringsdato: 19.11.2024

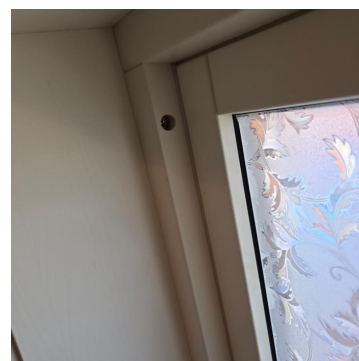
- Vinduer må justeres.

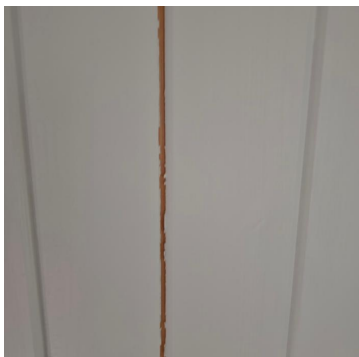
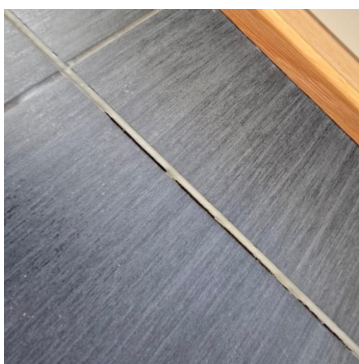
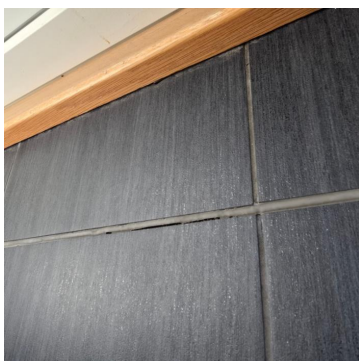
Det er noe sprekkdannelser i panel på vegger.

Noe bom/hulrom under flis på gulv. Sprekker og trapping mellom fliser.

Det er en skade på eikelist inn til teknisk rom.

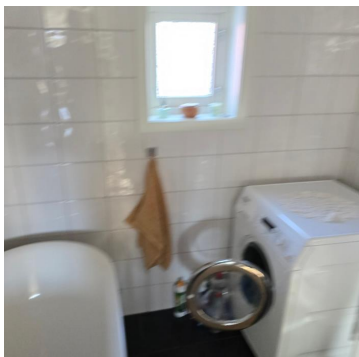
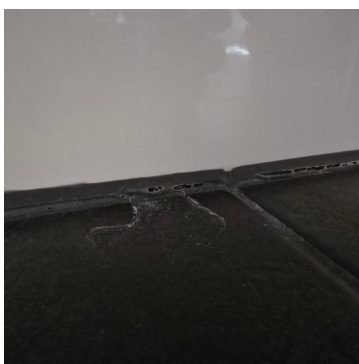
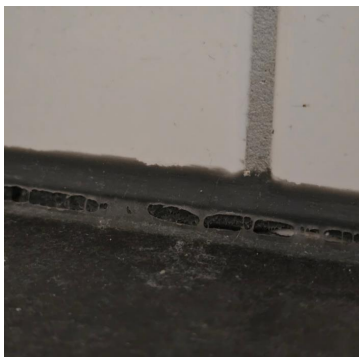
- Det er vindu/dør med ikke fuktbestandige materialer i våtsonen (ved vask, dusj, badekar, osv.), løsningen eller byggematerialet er uegnet
- Det er noen sprekkdannelser i silikonfuger.

- Uegnede materialer må fuktbeskyttes/utskiftes.

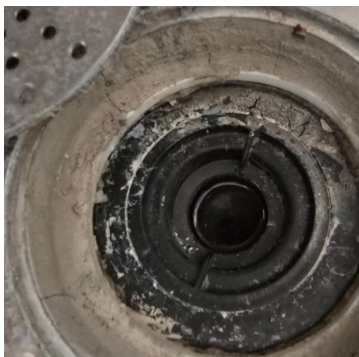
- Det er påvist riss/sprekker i utstyr på våtrommet.

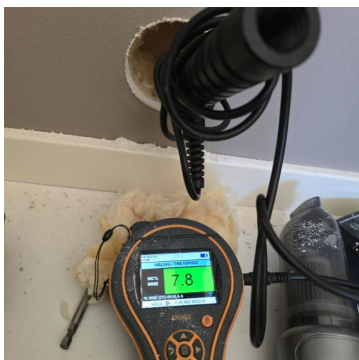
Det ble foretatt hullboring fra garderobe i det ene soverommet og inn mot våtsonen på badet. Det ble avdekket rupanel og isolert vegg.

Det ble målt normale fuktverdier ved hulltaking.

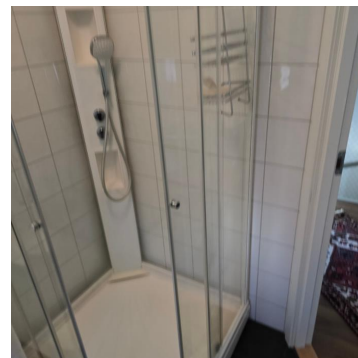
- Det er vindu/dør med ikke fuktbestandige materialer i våtsonen (ved vask, dusj, badekar, osv.), løsningen eller byggematerialet er uegnet
- Listen på døren er noe løs.

- Uegnede materialer må fuktbeskyttes/utskiftes.

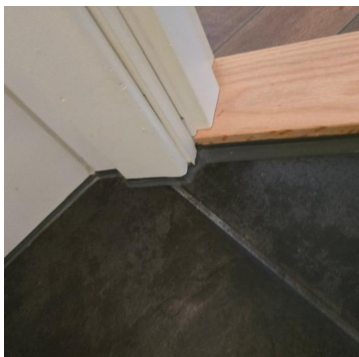
- Det er påvist at høydeforskjell fra topp slukrist til gulv/synlig topp membran ved dørterskel er mindre enn 25 mm.
- Det er påvist avvik i fallforhold til sluk i forhold til krav i forskrift på byggetidspunktet.

- Våtrommet fungerer med dette avviket.

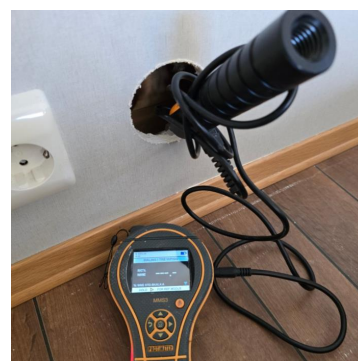
Det ble foretatt hullboring fra stue og inn mot våtsonen på badet. Det ble avdekket rupanel uisolert vegg.

Det ble målt normale fuktverdier ved hulltaking.

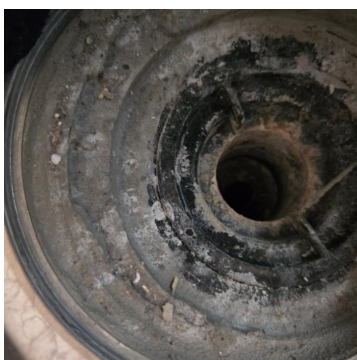
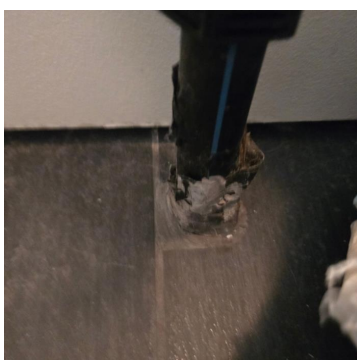
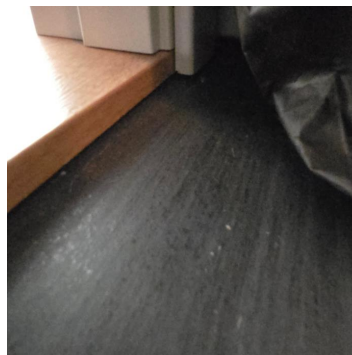
- Våtrommet fungerer med dette avviket.

Det må beregnes fuktsikring av gulv.

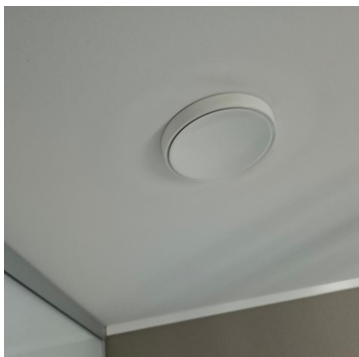
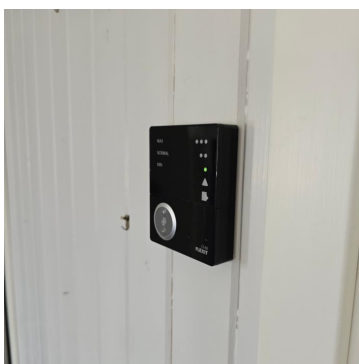
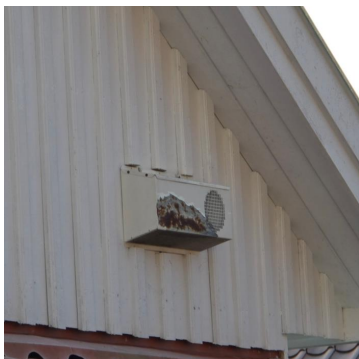
Flere ventiler er helt lukket. Anlegget er trolig ikke innregulert. Det er rust på utvendig utkast/rist
