Tilstandsrapport

Leilighet
  Sundelia 20 , 4048
  STAVANGER kommune
  gnr. 41, bnr. 1271
  Andelsnummer 121

Befaringsdato: 24.02.2025

Oppdragsnr.: 12162-1604

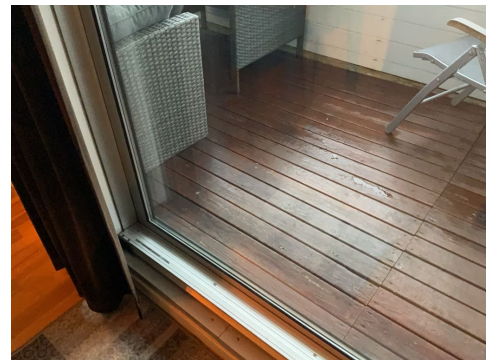
! TG 2 Balkonger, terrasser og rom under balkonger

Balkong ut fra stue.

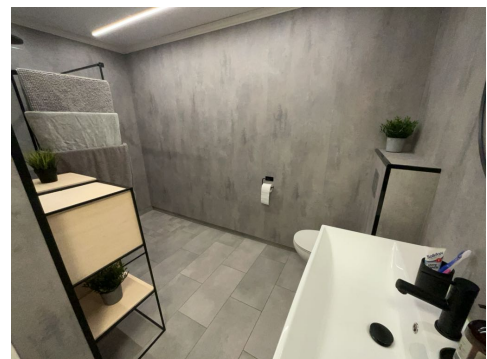
4. ETASJE > BAD

! TG 2 Overflater vegger og himling

Baderommet fungerer med avviket, men avslutninger i hjørner etc. har en ufagmessig utførelse.
