Tilstandsrapport

Fritidsbolig

Skudvikveien 18, 3788 STABBESTAD

Befaringsdato: 25.07.2024

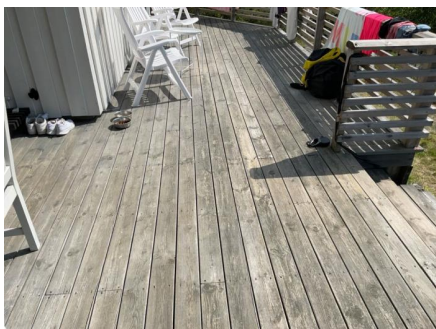
TG 1 Balkonger, terrasser og rom under balkonger

Det er terrasse i trekonstruksjon.

Det er ca. 80 kvm. med terrasser.

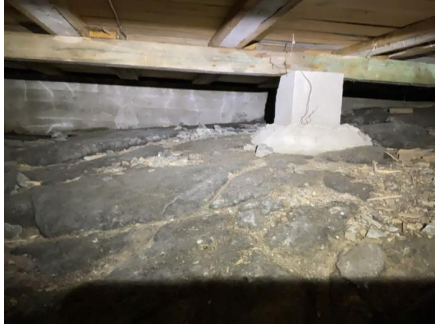
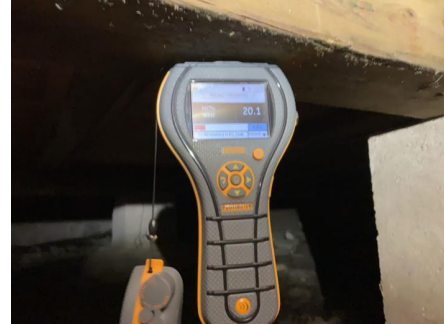
Det ble målt fukt i treverket i krypkjelleren på 20 %. Verdier over 18 % kan gi forhold der mugg/sopp kan utvikle seg.

- Bedre ventilering må etableres.

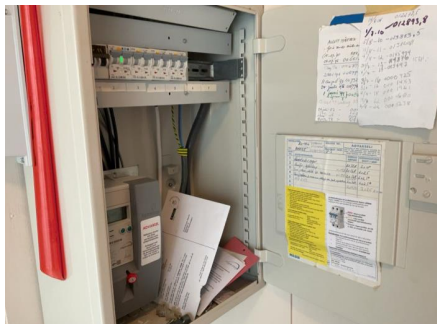
1. Foreligger det eltilsynsrapport de siste 5 år, og det er ikke foretatt arbeid på anlegget etter denne, utenom retting av eventuelle avvik i eltilsynsrapport (dvs en el-tilsynsrapport uten avvik)?
Nei

2. Er alle elektriske arbeider/anlegg i boligen utført av en registrert elektroinstallasjonsvirksomhet?
Ja
3. Er det elektriske anlegget utført eller er det foretatt tilleggsarbeider på det elektriske anlegget etter 1.1.1999?
Ja Det foreligger ikke samsvarserklæring, unntatt for AMS-måleren.
Eksisterer det samsvarserklæring?
Ukjent
4. Foreligger det kontrollrapport fra offentlig myndighet – Det Lokale Eltilsyn (DLE) eller eventuelt andre tilsvarende kontrollinstanser med avvik som ikke er utbedret eller kontrollen er over 5 år?
Ukjent
5. Forekommer det ofte at sikringene løses ut?
Nei
6. Har det vært brann, branntilløp eller varmgang (for eksempel termiske skader på deksler, kontaktpunkter eller lignende) i boligens elektriske anlegg?
Nei

7. Er det tegn til at det har vært termiske skader (tegn på varmgang) på kabler, brytere, downlights, stikkontakter og elektrisk utstyr? Sjekk samtidig tilstanden på elektrisk tilkobling av varmtvannsbereder, jmfør eget punkt under varmtvannstank
Nei
8. Er der synlig defekter på kabler eller er disse ikke tilstrekkelig festet?
Nei

Det bør innhentes/utarbeides samsvarserklæring.
