Flubergvegen 498, 2862 FLUBERG

**Vakker idyll langs Randsfjorden –  
boligeiendom med unik  
beliggenhet og fantastisk utsikt!**

Befaringsdato: 19.05.2025

Rapportdato: 11.09.2025

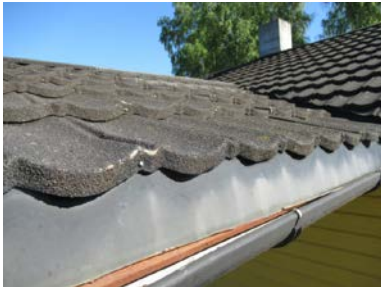
Det er observert noe frostsprengte nedløpsrør, noe ujevnheter og rust.

Vedlikehold evt skifte dette behov.

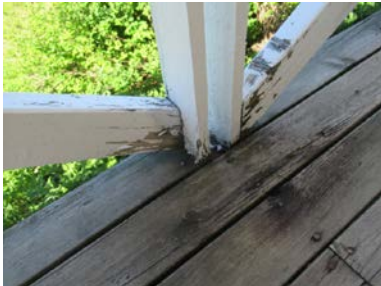
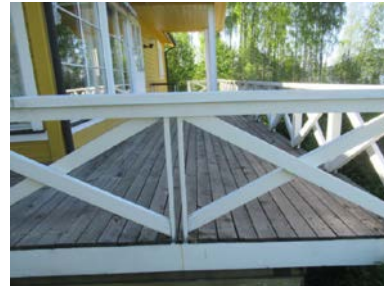
## TG 3 Utvendige trapper

Trapp av tre opp til veranda fra terreng med rekkverk på en side hvor det er håndløper.

- Rekkverk må monteres for å lukke avviket.
- Rekkverket er såpass lavt at det på grunn av sikkerhetsmessige forhold anbefales økning av høyde.

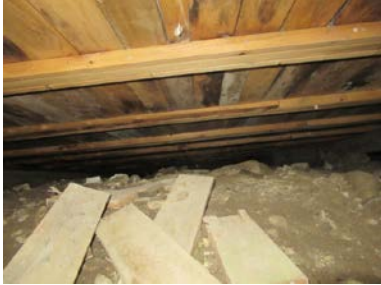
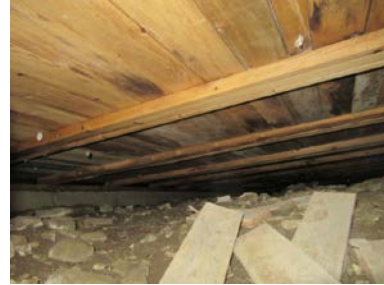
- Det er målt høydeforskjell på mellom 15-30 mm gjennom hele rommet. Tilstandsgrad 2 gis med bakgrunn i standardens krav til godkjente måleavvik.
- Det er påvist fuktskader i etasjeskiller
- Det er registrert symptom på sopp/råte.

Det er i kjeller ved vanninntak registrert noe sopp i stubbeloft/bjelkelag og på trevegger. Krypkjeller er kun besiktiget via ventil og ut fra foto som ble tatt ser det ut til å være fukt og sopp på konstruksjoner.

- Påviste skader må utbedres.
- Det må gjennomføres ytterligere undersøkelser.

- Konstruksjonene må sikres mot råte, sopp og skadedyr.

Det må etableres tilkomst slik at kjeller kan besiktiges. Det må påregnes større tiltak slik at evt sopp fjernes og det anbefales 0,2 plast på grunn, bedre ventilering og etablere innspeksjonsmulighet. Det hytte har beveget seg noe så anbefalles det å isoler krypkjeller mot grunn. Kiostnader er helt avhengig av hvor mye tiltak man må utføre da det er stor usikkerhet med omfang da kun en svært liten del er vurdert.

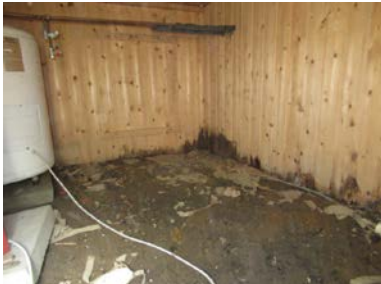
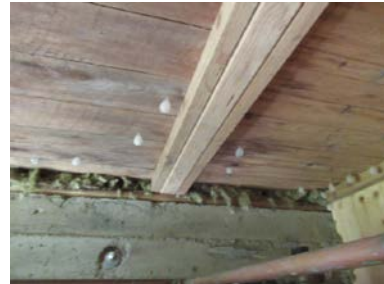
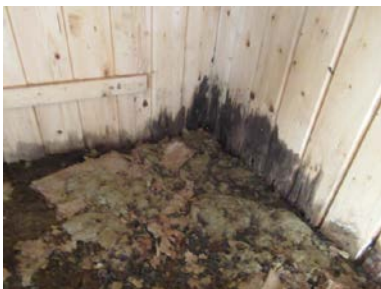
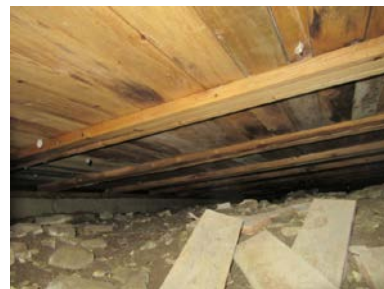
Kryp Kjeller under bjelkelag fotografert via ventil

- Det er ikke adkomst til deler av krypkjelleren. Krypkjeller er kun vurdert i tilgjengelige deler. Krypkjeller regnes for å være en risikokonstruksjon som er utsatt for fukt- og råteskader i bunnsvill, trebjelkelaget og andre tilstøtende konstruksjoner, på grunn av fuktighet fra grunn og kondensering ved temperaturforskjeller. Selv om det ikke er avdekket tegn på skader, betyr ikke dette nødvendigvis at det ikke foreligger skader i eller i forbindelse med krypkjelleren.
- Det er ikke tilfredsstillende ventilerings av krypkjeller.
- Det er påvist skader på konstruksjoner i krypkjeller som er forårsaket av råte eller sopp.
- Det er stedvis påvist fuktnivå som tilsier at konstruksjonen kan ha fuktskader.

Det er synlig fukt- råteskader på treverk i krypkjeller og det ser ut til å være noe sopp på stubbeloft/bjelkelag.

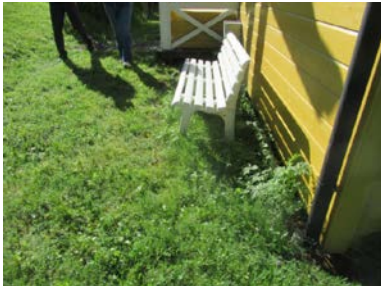
## TG 2 Utvendige vann- og avløpsledninger

Vann og avløpsrør av plast fra byggeår.  
Vannledning ut i fjorden hvor det er pumpe.  
Avløp til lukket tank.
