# Tilstandsrapport

📍 Rosenlundgata 9C , 0474 OSLO

# gnr. 225, bnr. 215, snr. 6

Oppdragsnr.: 18818-2286

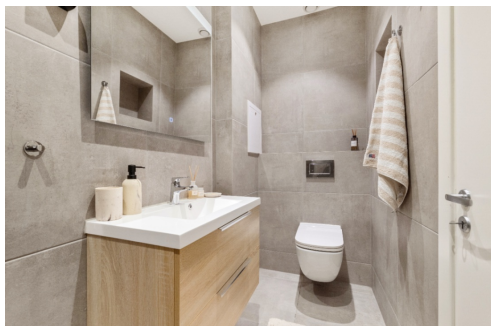
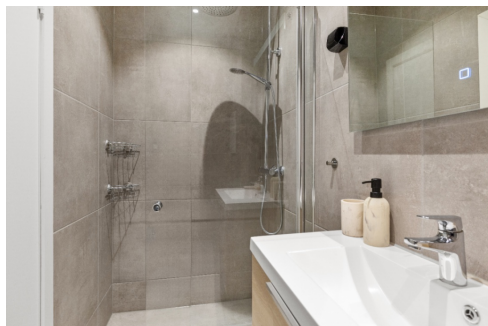
## 3. ETASJE > BAD

### ! TG 1 Overflater vegger og himling

Det bemerkes at utbedring av bom som et enkeltstående tiltak sjelden vil være økonomisk rasjonelt, da det ofte krever omfattende inngrep i konstruksjonen. Tiltaket vurderes derfor som begrenset til vedlikehold ved behov, og ikke som en anbefalt helhetlig utbedring. Bom kan føre til redusert vedheft, sprekkdannelse og at flisene løsner over tid, særlig ved punktbelastning.
