Tilstandsrapport

Enebolig

Olav Myntmesters gate 26 , 2315 HAMAR

Oppdragsnr.: 22651-1039

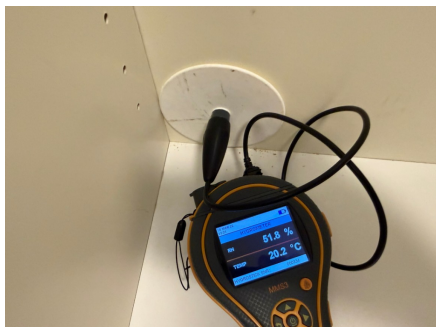
Det er foretatt hulltaking med 73 mm hullbor i nedre del av vegg fra tilstøtende entré. Undersøkelsen viser ingen tegn til skader eller fukt i konstruksjonen. Det er gjennomført fuktmåling i konstruksjonen. Relativ fuktighet ble målt til 51,8 prosent, ved 20,2 celsius.

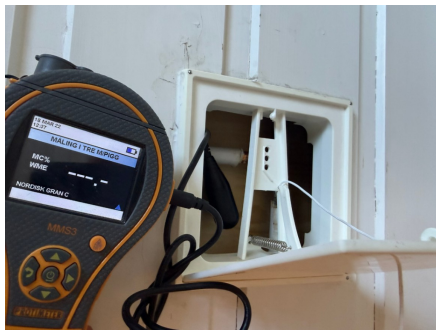
Det er gjennomført fuktmåling i konstruksjonen ved å benytte eksisterende hull/åpning i konstruksjonen i tilstøtende trappeløp. Undersøkelsen viser ingen tegn til skader eller fukt i konstruksjonen. Piggmåling: under 6 vektprosent.

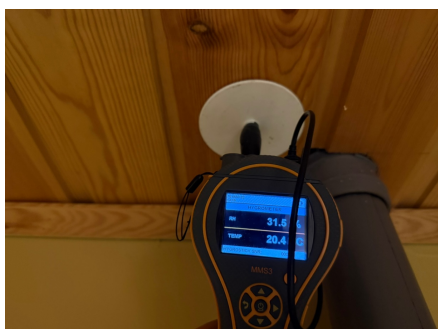
TG 1 Tilliggende konstruksjoner våtrom

Det er foretatt hulltaking med 73 mm hullbor i himling fra underliggende bod. Det er gjennomført fuktmåling i konstruksjonen. Undersøkelsen viser ingen tegn til skader eller fukt i konstruksjonen. Relativ fuktighet ble målt til 31,5 prosent, ved 20,4 celsius.
